FACULDADES INTEGRADAS DE ARACRUZ – FAACZ
CURSO SUPERIOR DE ENGENHARIA CIVIL

**RECUPERAÇÃO ESTRUTURAL DE UM CAIS: UMA ANÁLISE DE UM BERÇO DE
ATRACAÇÃO**

Trabalho de Conclusão de Curso apresentado a
Coordenadoria do Curso de Engenharia Civil das
Faculdades Integradas de Aracruz – FAACZ,
como requisito parcial para a obtenção do título de
Bacharel em Engenharia Civil.

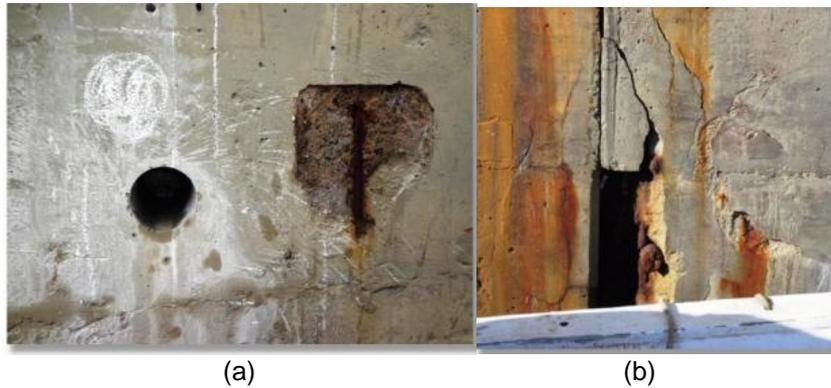
Figura 17 - a) Destacamento do revestimento de concreto; b) Oxidação das armaduras.

Identificou-se também nesta área o destacamento do revestimento e oxidação das armaduras como ilustrado na Figura 17 a e 17 b, ocorridas tipicamente em arestas das placas pré-moldadas, cantos de nichos e pontos aleatórios.

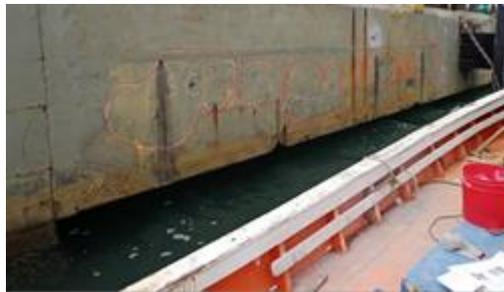
Figura 18 - Área do paramento delimitada com som cavo.

Em toda a face do paramento foram prospectadas com instrumento rijo não contundente, visando delimitar áreas com som cavo, indicativas de futuros destacamentos do concreto de revestimento pelo processo de corrosão das armaduras, como ilustrado na Figura 18 (EMPRESA OPERADORA, 2014).

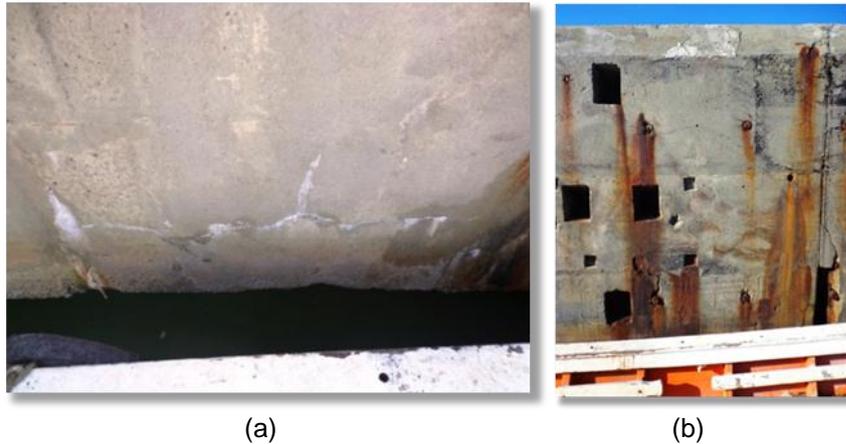
Figura 19 - a) Manchas esbranquiçadas e fissuras; b) Manchas de oxidação.

Nesta parte da estrutura foram identificadas ainda manchas de oxidação, manchas esbranquiçadas, e fissuras presentes em diversas regiões, como ilustrado na Figura 19 a e 19 b (EMPRESA OPERADORA, 2014).

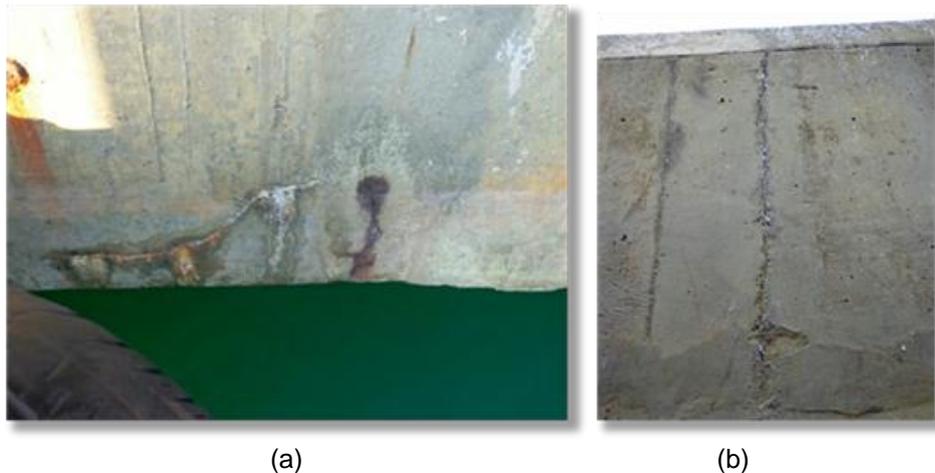
Figura 20 - a) Fissura com trajetória irregular; b) Fissura vertical.

Foram detectadas fissuras presentes em diversas regiões do paramento, com destaque para fissura apresentando trajetória irregular e fissura vertical, conforme ilustrado na Figura 20 a e 20 b, respectivamente.

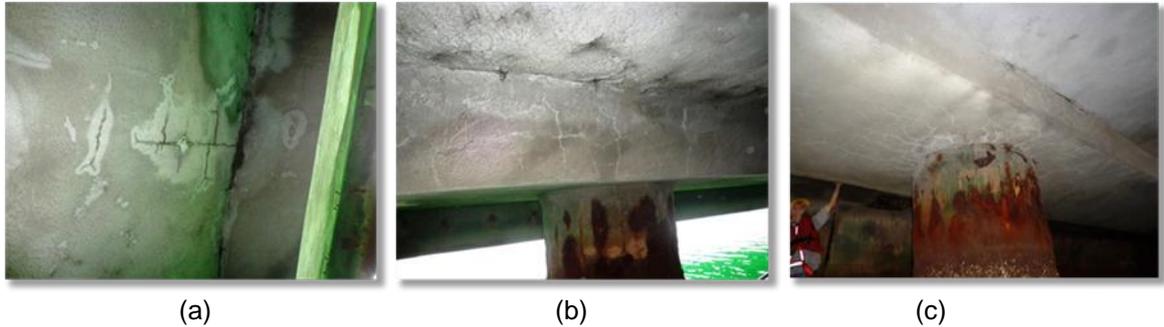
Figura 21 - a) Fissura de retração na laje; b) Fissura de retração na viga; c) fissura no apoio das estacas.

Já na parte da superestrutura foram identificadas fissuras, presentes em diversas regiões como na laje, viga e apoios das estacas; manchas de umidade e manchas de oxidação, sendo estas distribuídas no entorno das aberturas e na face inferior da superestrutura. A Figura 21 a, 21 b e 21 c, mostra fissura de retração na laje, fissura de retração na viga e fissura no apoio das estacas, respectivamente.

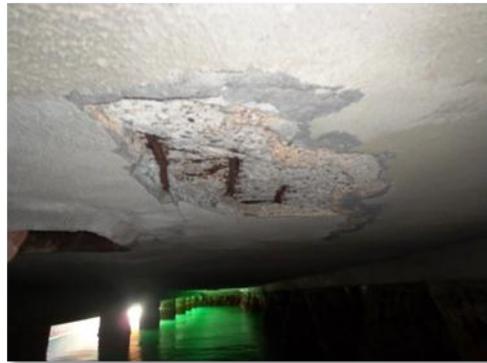
Figura 22 - Armadura exposta e corroída.

Foi identificado também destacamento do concreto de cobertura, armaduras expostas e corroídas, inclusive com perda de seção. Segundo a Empresa Operadora (2014) a face inferior da superestrutura foi prospectada com instrumento rijo não contundente visando delimitar áreas com som cavo. A Figura 22 ilustra a armadura da camada de argamassa projetada corroídas, inclusive com perda de seção.

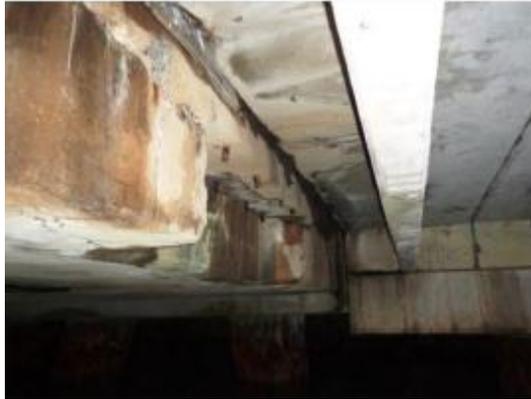
Figura 23 - Junta apresentando infiltrações e obstrução com madeira.

Identificou-se também nesta parte da estrutura analisada juntas com infiltrações e com obstrução com madeira como ilustra Figura 23.

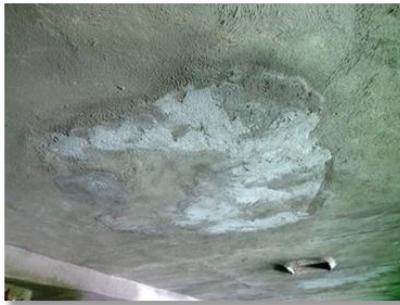
Figura 24 - Retrabalhos na argamassa bem executado.

Ainda na superestrutura foram identificadas áreas com retrabalhos da argamassa e concreto projetado (Figura 24), provavelmente realizados quando da execução das obras de intervenção realizadas em situações anteriores, por volta do ano de 1994 à 1995 (EMPRESA OPERADORA, 2014).
