**ANÁLISE DE ESTRUTURAS DE CONCRETO ARMADO SUBMETIDAS A  
AMBIENTES SATURADOS POR CLORETO: ESTUDO DE CASO EM  
LINHARES - ES**

Trabalho de Conclusão de Curso apresentado à  
Coordenadoria do Curso de Engenharia Civil das  
Faculdades Integradas de Aracruz – FAACZ  
como requisito parcial para obtenção do título de  
Graduação em Engenharia Civil.

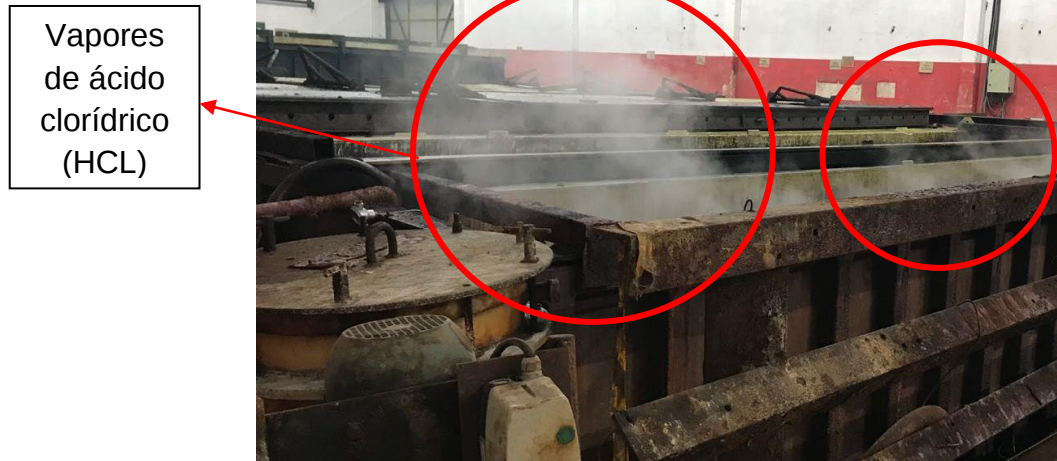
**Figura 10 – Vapor de ácido clorídrico dos tanques de decapagem**

O pré – tratamento químico das peças metálicas é denominado por decapagem, esse processo tem por finalidade a remoção de partículas que estejam recobrando a peça e possam prejudicar a aderência da camada de zinco. Consiste na imersão das peças em um tanque contendo ácido clorídrico (HCL). O ácido clorídrico tem como característica ser gasoso em temperatura ambiente, comercialmente ele é vendido a industrial em uma solução aquosa de 33 a 34%. Ele fica contido dentro de tanques aberto de polipropileno para imersão das peças. Os vapores que saem do tanque saturam o ambiente e conseqüentemente as estruturas em concreto, por ser um ambiente fechado os vapores aos entrarem em contato com o telhado, condensam escorrendo pelas paredes.

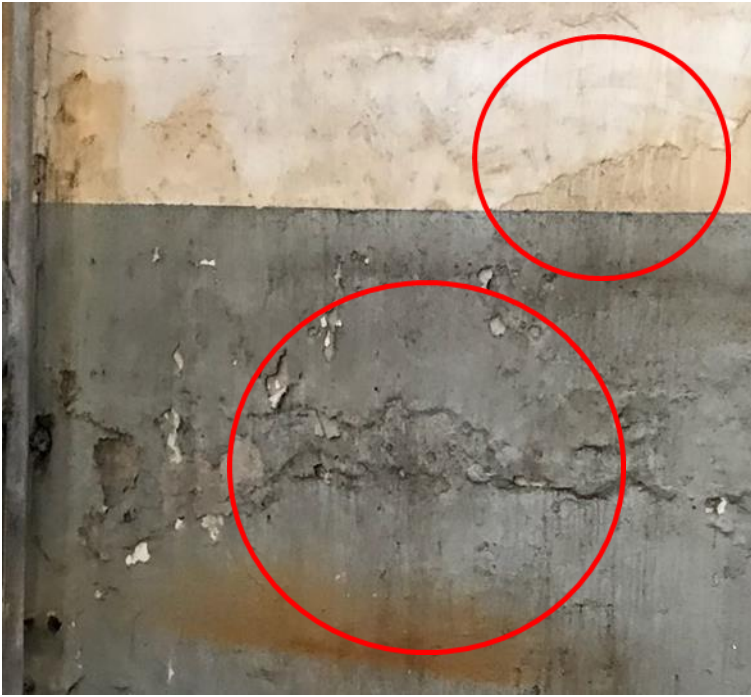
| ITEM 1 - Problema Patológico identificado | | |

| ITEM 1 - Problema Patológico identificado | | |
|---|---|---|
| Fissuras superficiais | Fissuras superficiais (estreitas e alongadas) com espessuras de até 1mm na pintura das paredes do galpão de decapagem | 1) Estrutura submetida à ambiente com alta borrifação de agentes agressivos |

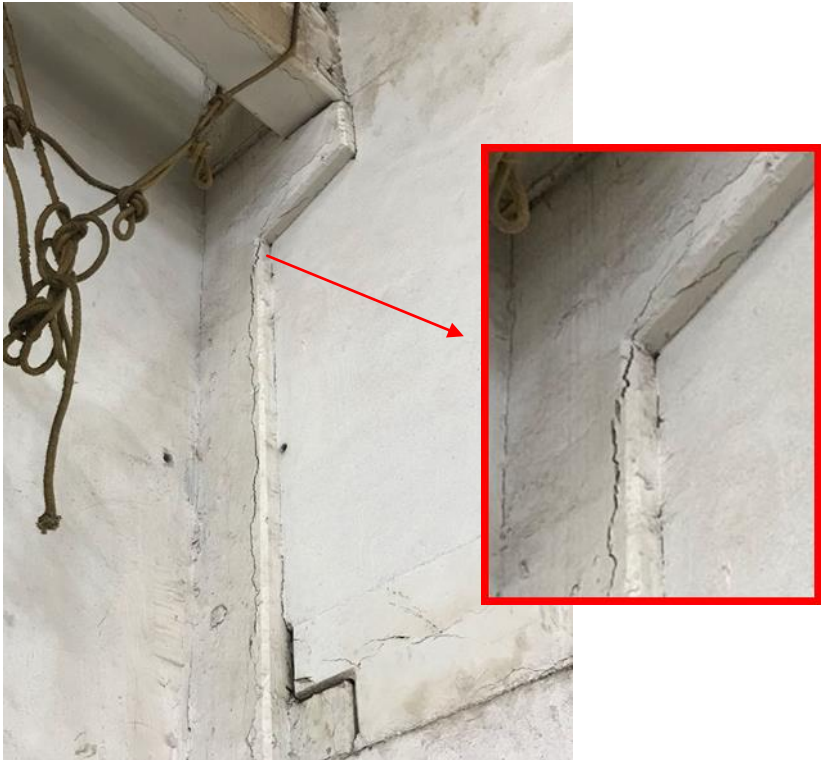
| ITEM 2 - Problema Patológico identificado | | |
|---|---|---|
| Trincas de (1,4 a 2 mm) na direção das armaduras principais de Pilares | Manifestações localizadas em pilares do galpão I de decapagem | <p>1) Insuficiência de cobrimento visto que foi evidenciado nos pilares pré-moldados que o cobrimento é de 2.5 cm sendo que a norma NBR 6118, determina nas suas respectivas revisões de 1980 e 2014 que o cobrimento mínimo deveria ser 4 a 5 cm;</p> <p>2) Utilização de concreto de baixa qualidade para condições especiais de exposição.</p> |

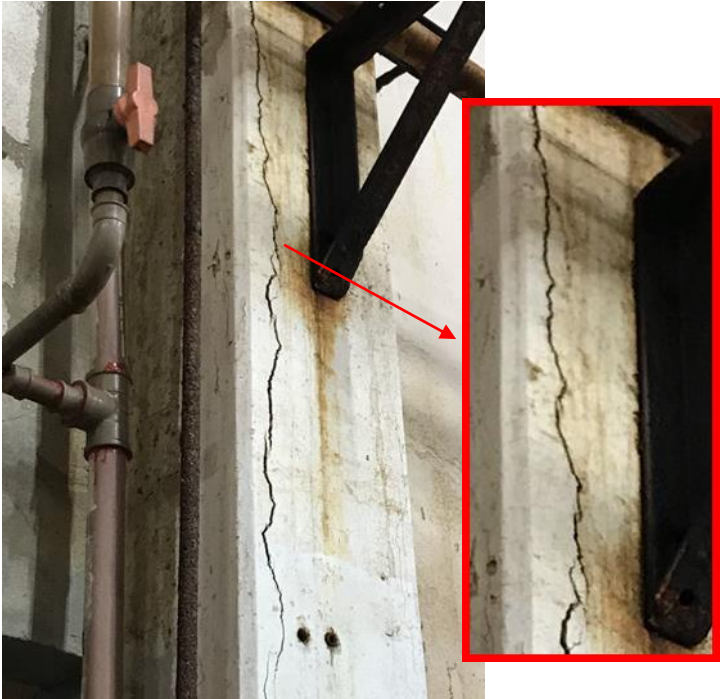
| ITEM 3 - Problema Patológico identificado | | |
|---|---|---|
| Trincas de (1,4 a 2 mm) na direção das armaduras principais de Pilares | Manifestações localizadas em pilares do galpão II de decapagem | <p>1) Insuficiência de cobrimento visto que foi evidenciado nos projetos dos pilares pré-moldados a especificação de cobrimento de 2.5 cm sendo que a norma NBR 6118, determina nas suas respectivas revisões de 1980 e 2014 que o cobrimento mínimo deveria ser 4 a 5 cm;</p> <p>2) Utilização de concreto de baixa qualidade para condições especiais de exposição.</p> |

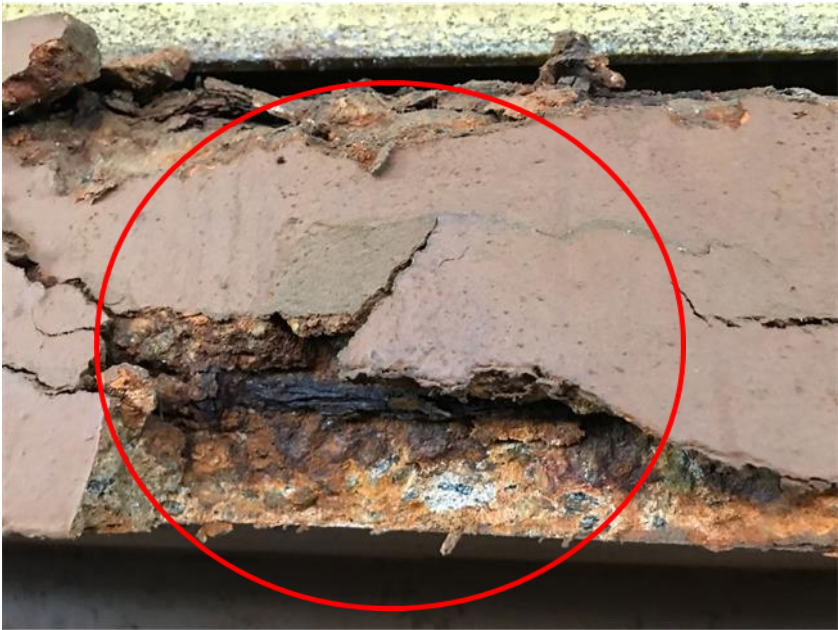
| ITEM 4 - Problema Patológico identificado | | |
|---|---|---|
| Corrosão de Armaduras | Foi identificada corrosão de armaduras no tanque onde era armazenado o ácido clorídrico e que está desativado atualmente decorrente do estado de deterioração da estrutura | <p>1) Cobrimento insuficiente visto que foi evidenciado local e projeto dos tanque a especificação de cobrimento de 2.5 cm sendo que a norma NBR 6118, determina nas suas respectivas revisões de 1980 e 2014 que o cobrimento mínimo deveria ser 4 a 5 cm;</p> <p>2) Utilização de concreto de baixa qualidade para condições especiais de exposição.</p> <p>3) Possível infiltração ocorrida no tanque que armazenava ácido clorídrico líquido.</p> |

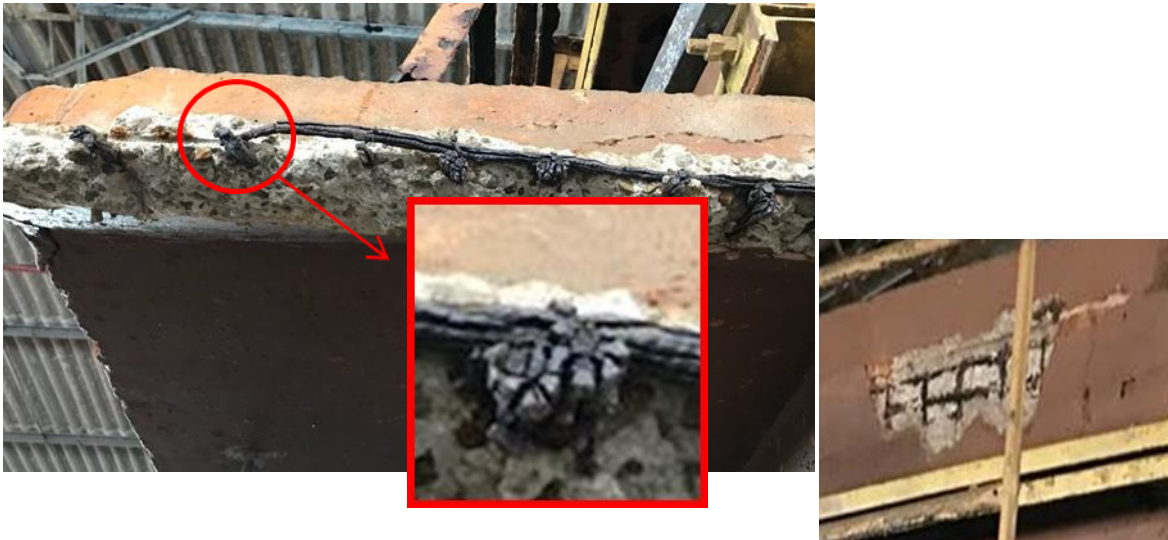
| ITEM 5 - Problema Patológico identificado | | |
|---|---|---|
| Expansão de armaduras | <p>Expansão das armaduras na laje do tanque que continha ácido clorídrico e que está desativado atualmente.</p> <p>É evidenciada a expansão na vista frontal e lateral da armadura. Pode-se notar que a expansão da armadura provocou o deslocamento do concreto.</p> | <p>1) Contato direto da armadura com o agente agressivo. Visto que, segundo informações obtidas, o tanque era impermeabilizado internamente por uma manta de fibra de vidro, porém no projeto não há tal especificação.</p> <p>2) Falha ou ausência de impermeabilização, visto que segundo informações houve uma infiltração do ácido na estrutura.</p> <p>3) Insuficiência de cobrimento.</p> |

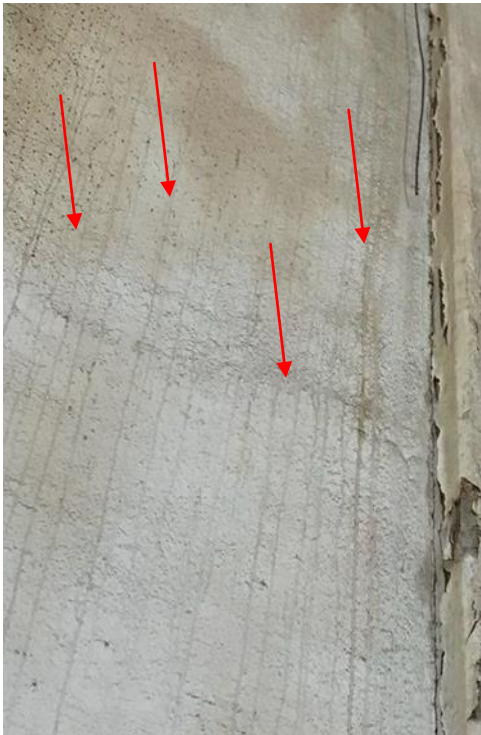
| ITEM 6 - Problema Patológico identificado | | |
|---|---|---|
| Lixiviação | As paredes dos galpões de decapagem são pintadas de branco e os tanque por tinta epóxi na cor cachi, pois o ambiente é saturado pelo agente agressivo, de modo que seu vapor satura as paredes deixando-as manchadas. A lixiviação tem por sintomática o aspecto esbranquiçado no concreto e não foi possível evidenciar a sua ocorrência, embora seja possível notar escorrimento do ácido nas paredes e pilares. | 1) Vapor condensado da evaporação do ácido clorídrico lançado na atmosfera dos galpões onde estão instaladas a estruturas estudadas. |

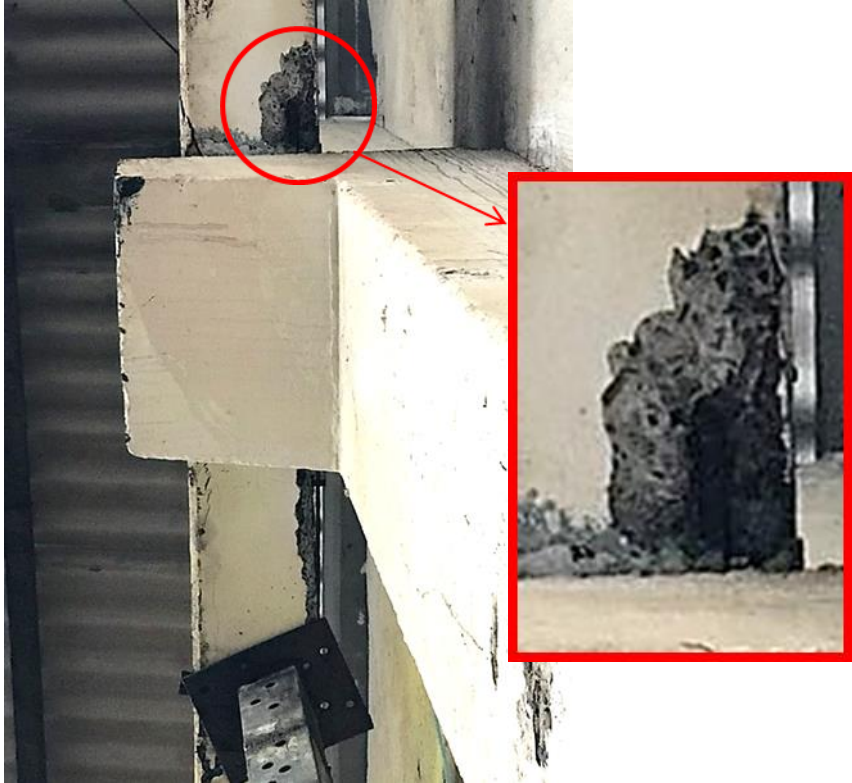
| ITEM 7 - Problema Patológico identificado | | |

| ITEM 7 - Problema Patológico identificado | | |
|---|---|---|
| Desagregação nível I em que ocorre pequena perda de massa nos elementos estruturais | Desplacamento do concreto em viga localizada no galpão I onde ocorre o processo de decapagem. | 1) Insuficiência de cobrimento da armadura;<br>2) Falha de execução na peça. |

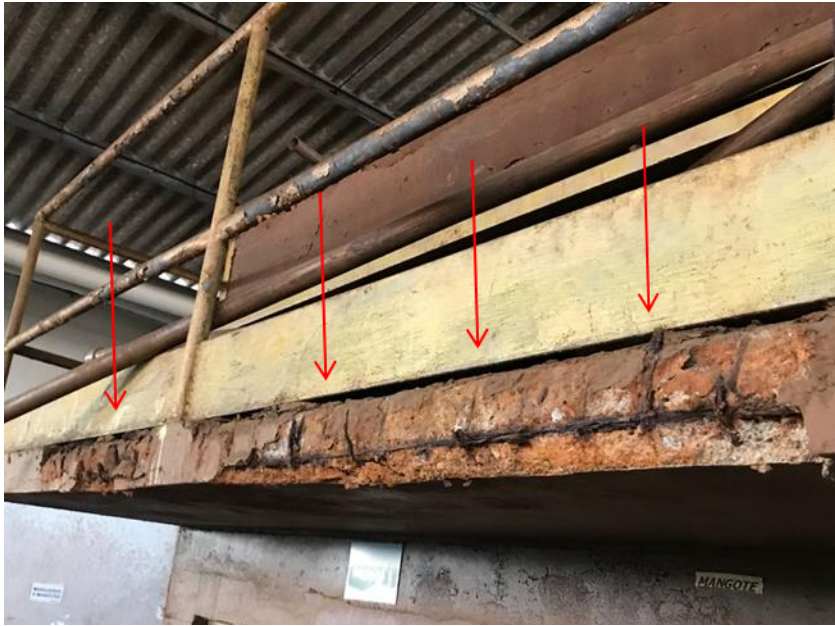
| <b>ITEM 8 - Problema Patológico identificado</b> | | |
|---|---|---|
| Desagregação Nível II em que ocorre grande perda de massa em elementos estruturais | Desplacamento do concreto na lateral da laje do tanque onde era armazenado o ácido clorídrico e que está desativado atualmente decorrente do estado de deterioração da estrutura | 1) Insuficiência de cobrimento da armadura;<br>2) Falha de execução na peça. |

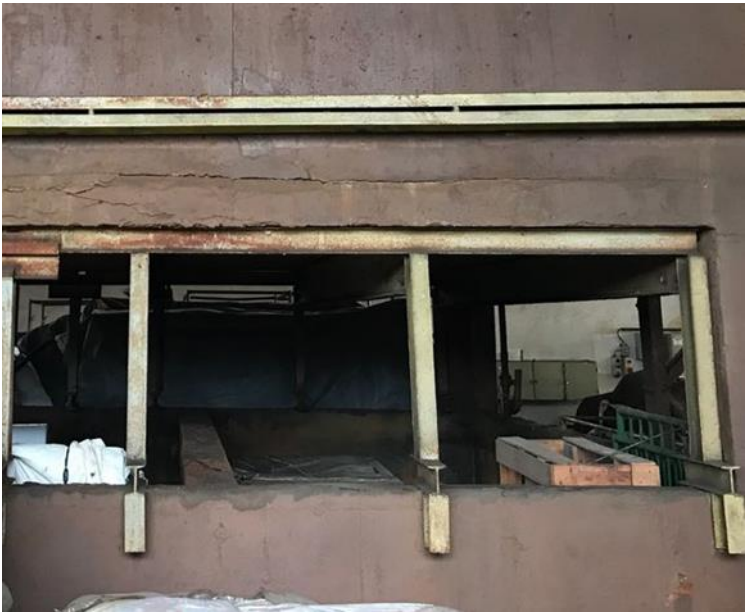
| <b>ITEM 9 - Problema Patológico identificado</b> | | |
|---|---|---|
| Deformações excessivas nos elementos estruturais | Manifestação ocorrida nas vigas do tanque que está desativado atualmente. Pode se notar está problemática por meio das escoras instaladas em baixo das vigas para proteção do tanque. | 1) Corrosão das armaduras;<br>2) Perca de resistência das armaduras e concreto;<br>3) Perca de massa do concreto |
