**SEGURANÇA DO TRABALHO NA CONSTRUÇÃO CIVIL: INSPEÇÃO NO  
CANTEIRO DE OBRAS DE UMA EMPRESA NO MUNICÍPIO DE LINHARES/ES**

Aracruz  
2017

Trabalho de Conclusão de Curso apresentado a  
Coordenadoria do Curso de Engenharia Civil das  
Faculdades Integradas de Aracruz – FAACZ,  
como requisito parcial para a obtenção do título de  
Bacharel em Engenharia Civil.

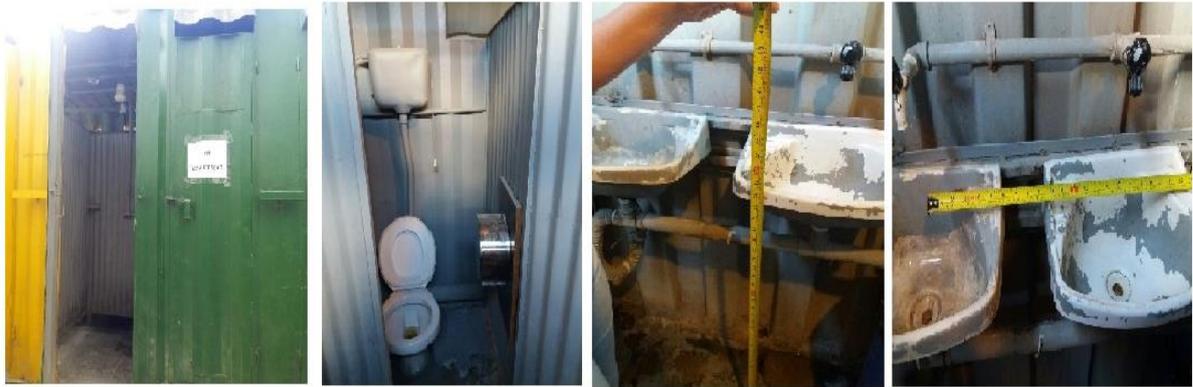
Os banheiros contêm portas de acesso que mantêm o resguardo dos usuários, pisos impermeáveis e antiderrapantes, com a distância considerável da cozinha e refeitório. A ventilação e iluminação é adequada, e a quantidade de sanitários atende o número de funcionários da empresa.

Figura 3 - Instalações Sanitárias: cabine do chuveiro, gabinete do vaso sanitário e lavatórios.

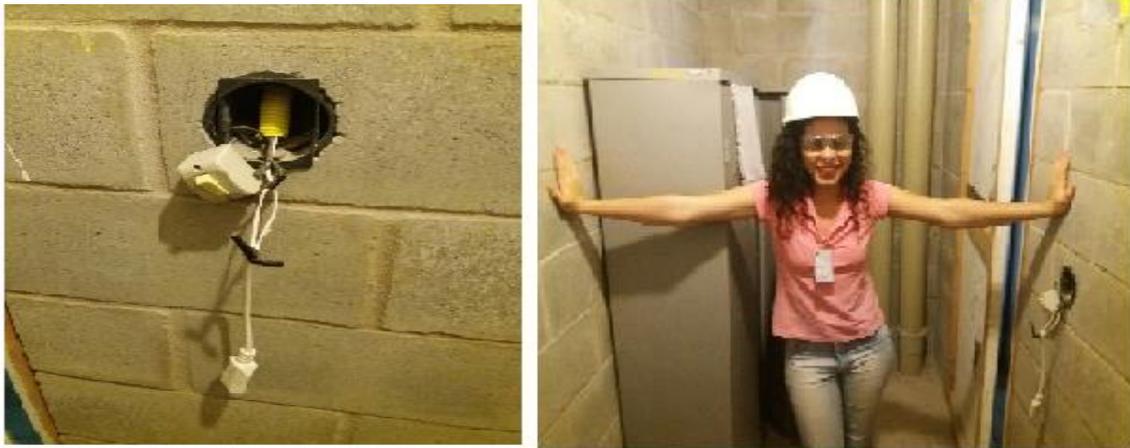
Analisando o número de funcionários que a empresa possui, a área em questão poderia estar em plena atividade, com geladeira e fogão para melhor comodidade dos empregados.

Figura 4 - Áreas de Vivência (Cozinha): instalações elétricas expostas e pouco espaço para movimentação.

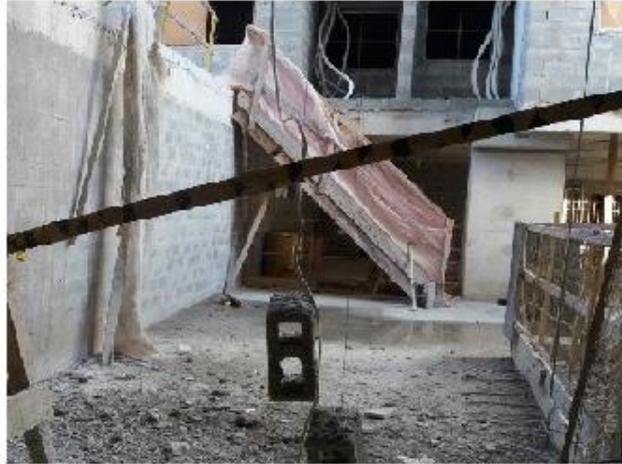
Foram encontradas escadas de mão que não são liberadas para uso no canteiro de obras.

Figura 5 - Tipos de escadas existentes no canteiro que não seguem a NR 18

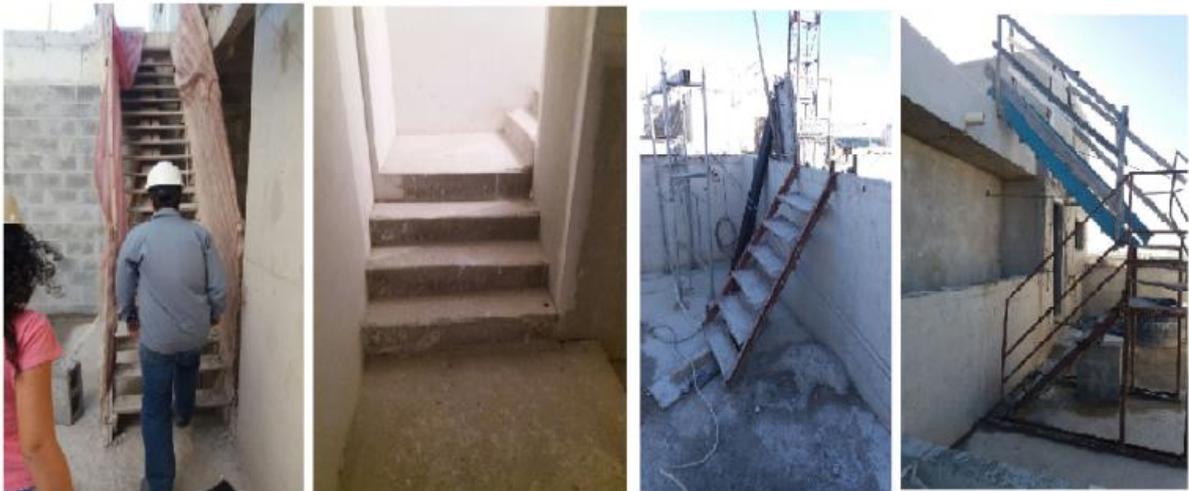
Figura 6 - Tipos de escadas existentes no canteiro que não seguem a NR 18

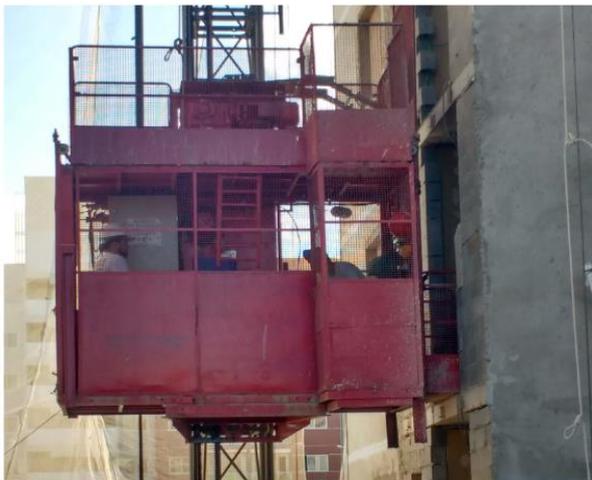
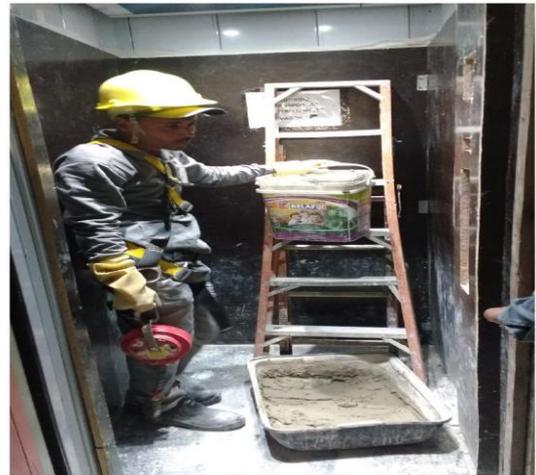
Figura 7 - Elevador de pessoas sendo utilizado para transporte de materiais e não possui placa informativa com a carga máxima.

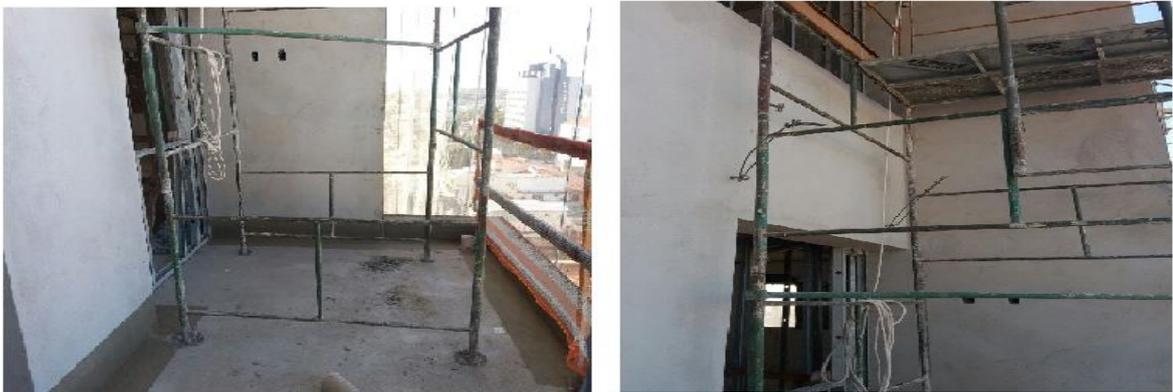
Quanto à verificação dos andaimes, observou-se que a cadeira suspensa (balancim) não é sustentada por cabo de aço e não possui dupla trava de segurança para a subida e descida de seus usuários, Conforme NR 18 (ASSOCIAÇÃO BRASILEIRA DE NORMAS TÉCNICAS, 2015, p.33) observamos que a mesma deveria ser sustentada por cabo de aço e possuir dupla trava de segurança.

Figura 8 - Andaimes sem forração completa

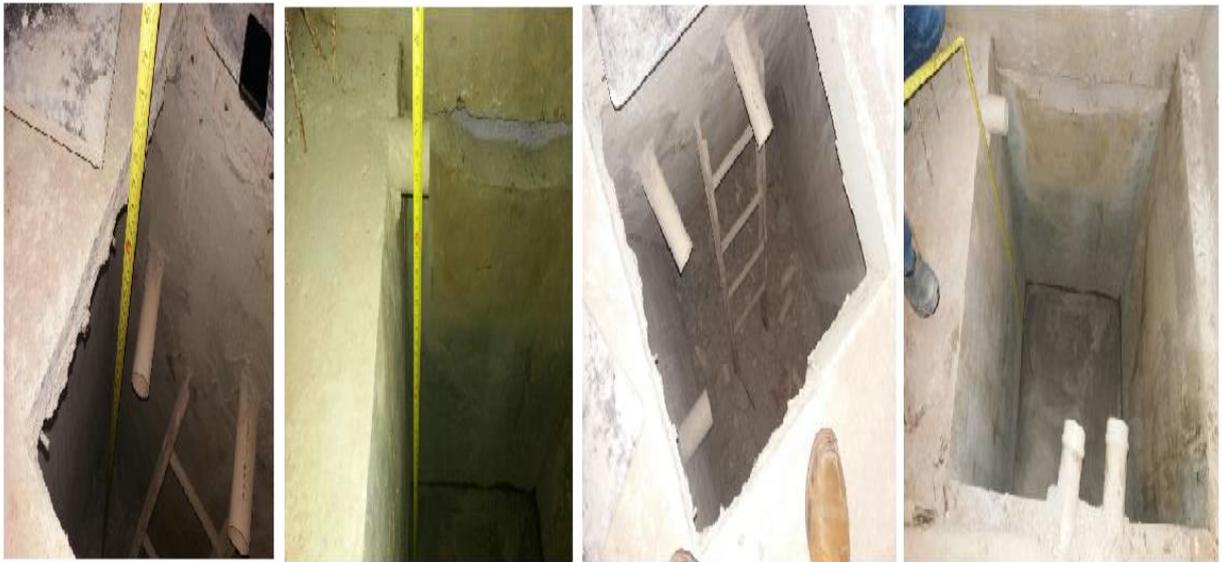
Figura 9 - Espaço Confinado

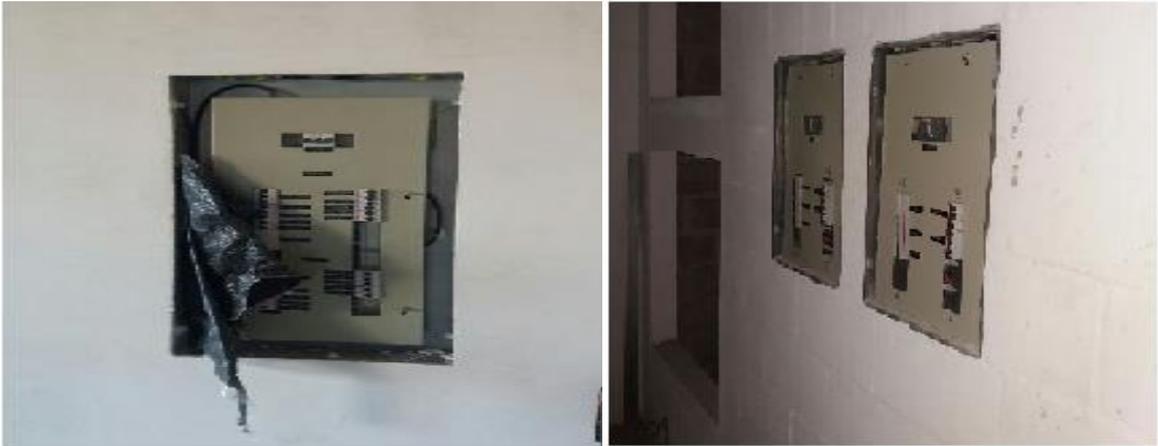
Na parte elétrica, foram encontradas algumas não conformidades. Os quadros de força não estão protegidos conforme mostra a Figura 10. Conforme NR 18 (ASSOCIAÇÃO BRASILEIRA DE NORMAS TÉCNICAS, 2015, p.39) observamos que os circuitos elétricos devem ser protegidos contra impactos mecânicos, umidade e agentes corrosivos.

Como citado acima, na cozinha, há instalações elétricas penduradas e em alguns locais existem equipamentos e extensões com plug e tomadas danificadas.

Figura 10 - Instalações elétricas desprotegidas

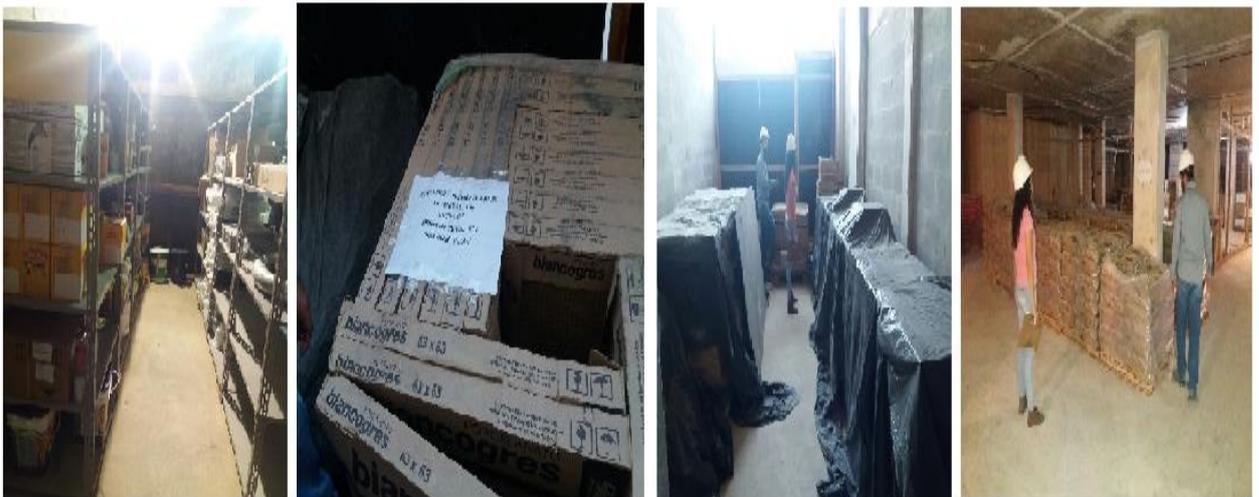
Os materiais tóxicos, corrosivos, inflamáveis ou explosivos não estão em locais isolados, apropriados e sinalizados. Eles ficam armazenados dentro do almoxarifado junto com outros materiais.

Figura 11 - Almoxarifado improvisado e sem sinalizações

Conforme NR 18 (ASSOCIAÇÃO BRASILEIRA DE NORMAS TÉCNICAS, 2015, p.42) observamos estes materiais devem ser armazenados em locais isolados, apropriados, sinalizados e de acesso permitido somente a pessoas devidamente autorizadas.
