**LEVANTAMENTO DE PATOLOGIAS CAUSADAS PELA MÁ EXECUÇÃO OU  
AUSÊNCIA DO PROCESSO DE IMPERMEABILIZAÇÃO: UM ESTUDO DE CASO**

Trabalho de Conclusão de Curso apresentado à  
Coordenadoria do Curso de Engenharia Civil das  
Faculdades Integradas de Aracruz como requisito  
parcial para obtenção do título de Graduação em  
Engenharia Civil.

Analisar as patologias causadas pela falta ou a má execução da impermeabilização em uma escola localizada no município de Aracruz – ES.

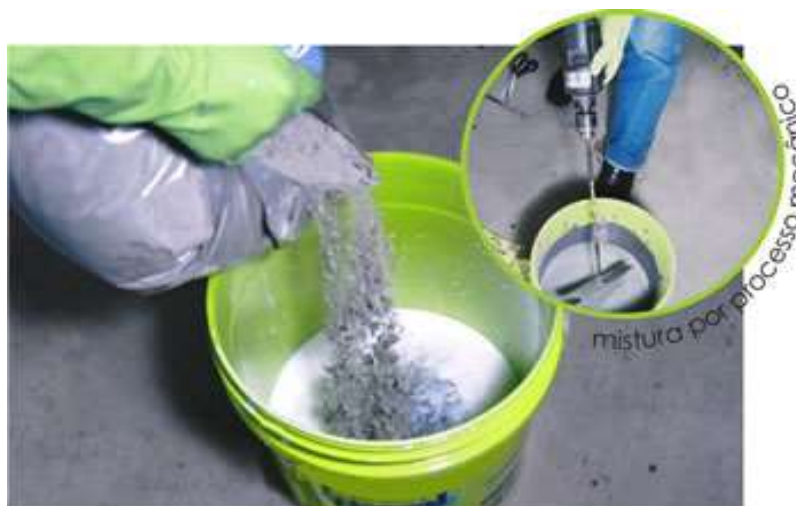
Figura 2 - Argamassa impermeável com aditivo hidrófugo

Aditivo líquido e de pega normal impermeabilizante por hidrofugação indicado para uso em concretos e argamassas. Proporciona a sensível redução da permeabilidade e absorção capilar em concretos e argamassas (DENVER, 2014).

tornando concreto e argamassas impermeáveis à penetração de água e umidade (SIKAR, 2017).

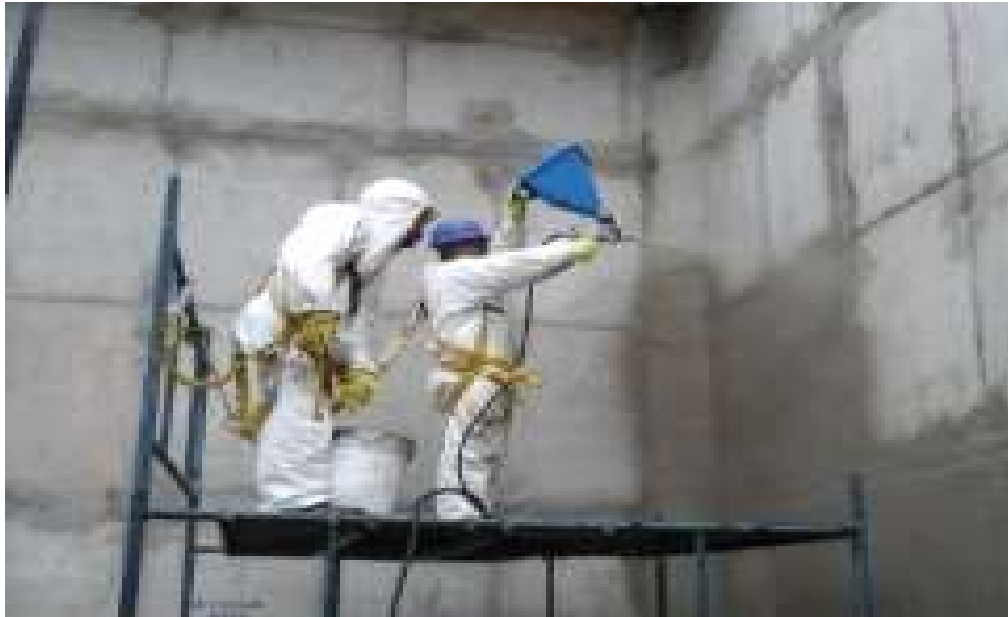
Figura 3 - Aplicação de Cristalizantes em forma de jato.

Produto de base cimentícia composto de diversos agentes químicos ativos que se aproveitam da inerente porosidade e das características químicas do concreto. Esses agentes químicos ativos reagem junto com a umidade e com os subprodutos do cimento para assim produzir uma estrutura cristalina, não solúvel, que se converte em parte integrante da matriz do concreto. Os poros e capilares são bloqueados e as microfissuras são preenchidas tornando o concreto impermeável a penetração de água ou contra outros líquidos em qualquer direção. Podem ser encontrados no mercado, dois tipos de cristalizantes. O primeiro tipo, são os cristalizantes em forma cimentícia, sua aplicação é realizada de forma de pintura no concreto, alvenaria ou argamassa. Já o segundo tipo de cristalizante líquido, a base de resinas e silicato, que são injetados na alvenaria e agem de forma de cristalização, com o principal objetivo em impedir a umidade oriunda do solo (XYPEX, 2013).

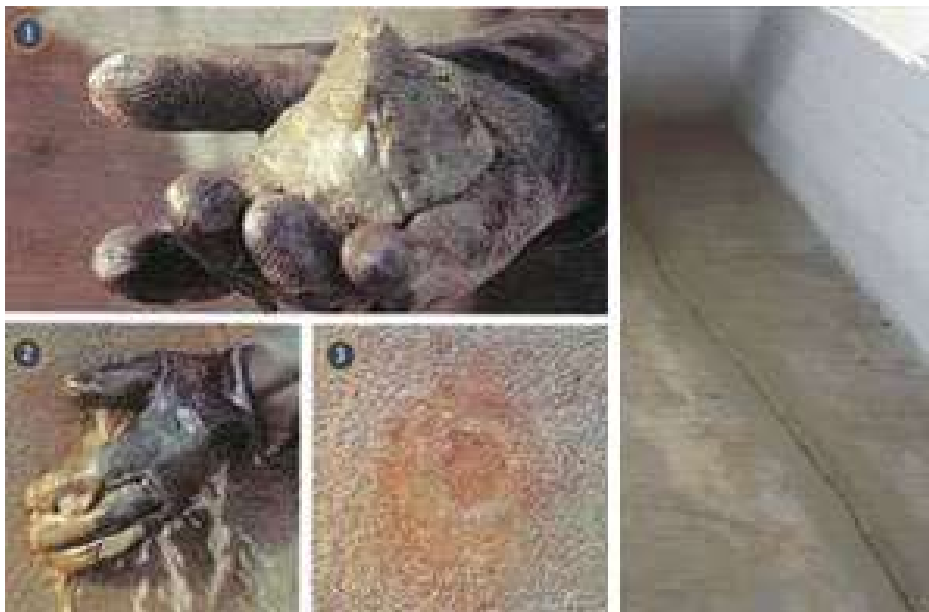
Figura 4 - Aplicação de Cimento de pega ultra – rápida

Cimento de pega ultra-rápida para tamponamento de jorros d'água e de infiltrações em geral que ocorrem em função da ação da pressão da água do lençol freático. Utilizado em poços de elevadores, túneis, galerias, subsolos e outras estruturas sob influência do lençol freático. Pode ser utilizado em adição ao cimento Portland agindo como acelerador de pega (VIAPOL,2018).

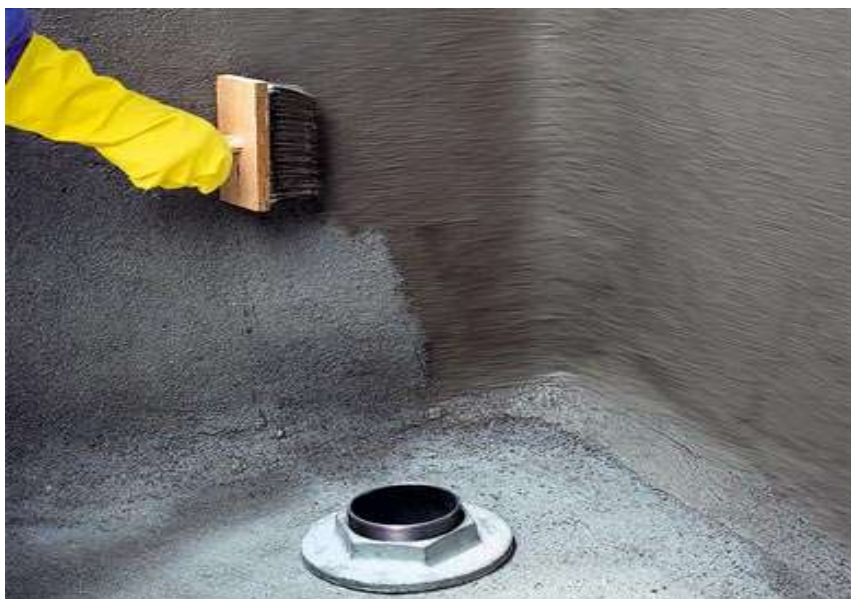
Figura 5 - Aplicação de Argamassa Polimérica em forma de pintura.

Sua principal característica é a sua facilidade de aplicação, que pode ser em forma de pintura ou em forma de revestimento final sendo aplicado com uso de uma desempenadeira. Além de possuir alta resistência a pressões hidrostáticas positivas, não altera a portabilidade da água, reduz consumo de tintas de pinturas, não é corrosivo, tóxico ou inflamável (SIKA, 2018)

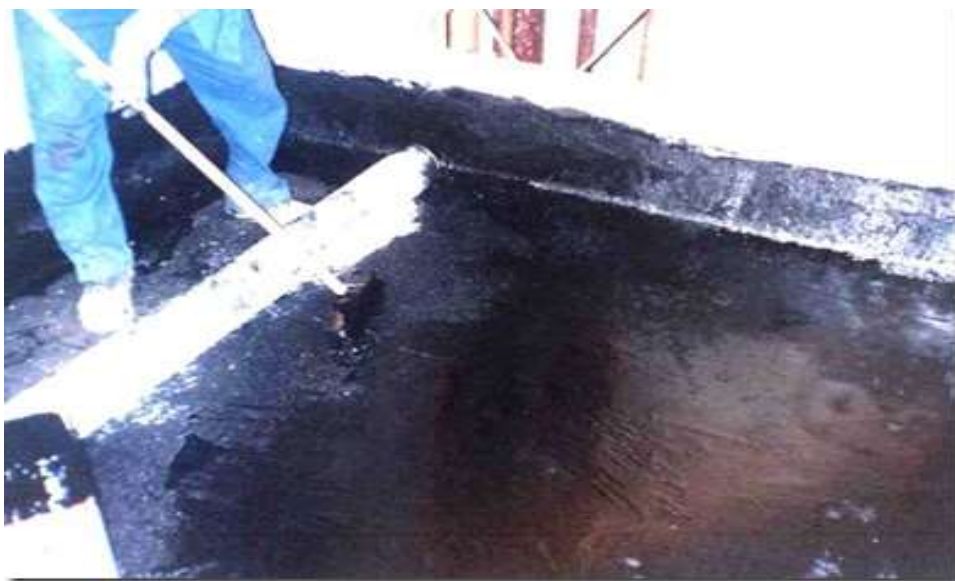
Figura 7 - Aplicação membrana asfáltica a frio

A membrana a frio pode ser aplicada em forma de pintura com rolos ou escovas, e a membrana a quente requer mão de obra especializada, pois se faz necessário o uso de caldeira. A membrana asfáltica tem o uso adequado em baldrame e fundações de concreto, e é empregado como bloqueador de umidade em pisos (DENVER, 2018)

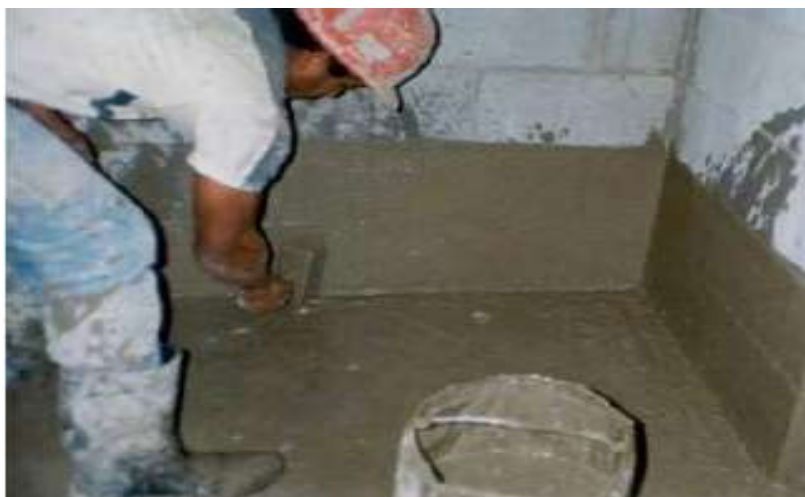
Figura 9 - Aplicação da membrana asfáltica acrílica.

A membrana não possui resistência mecânica, por isso deve ser aplicada em locais não transitáveis. A membrana acrílica é muito utilizada para aplicar em lajes expostas de coberturas, marquises, telhados e outros (DENVER, 2018).

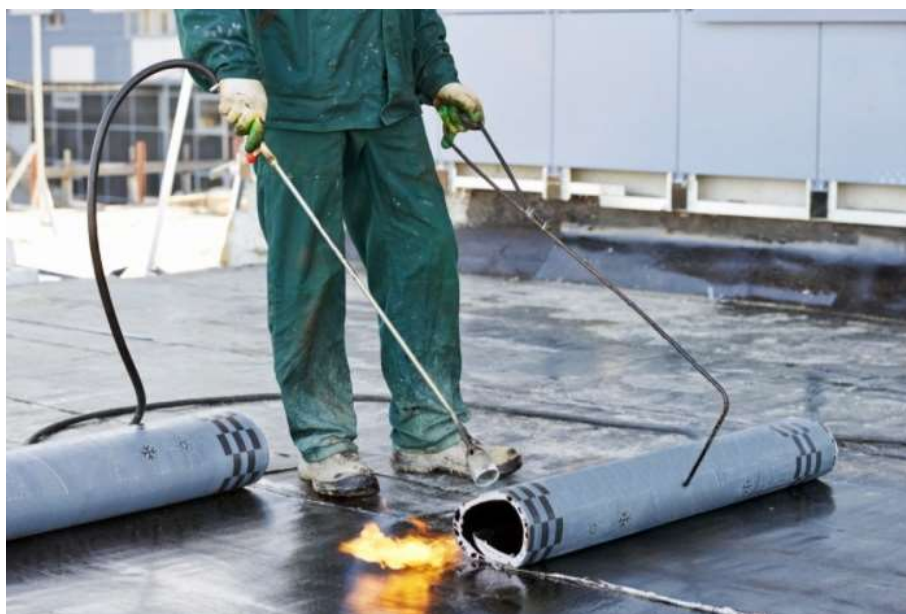
Figura 10 - Aplicação da manta asfáltica

As mantas asfálticas são excelentes impermeabilizantes com alta resistência e durabilidade, além de apresentar vantagens tais como a espessura constante, fácil controle e fiscalização, aplicação rápida e de uma só vez e a não necessidade de esperar a secagem da manta (VEDACIT,2010).

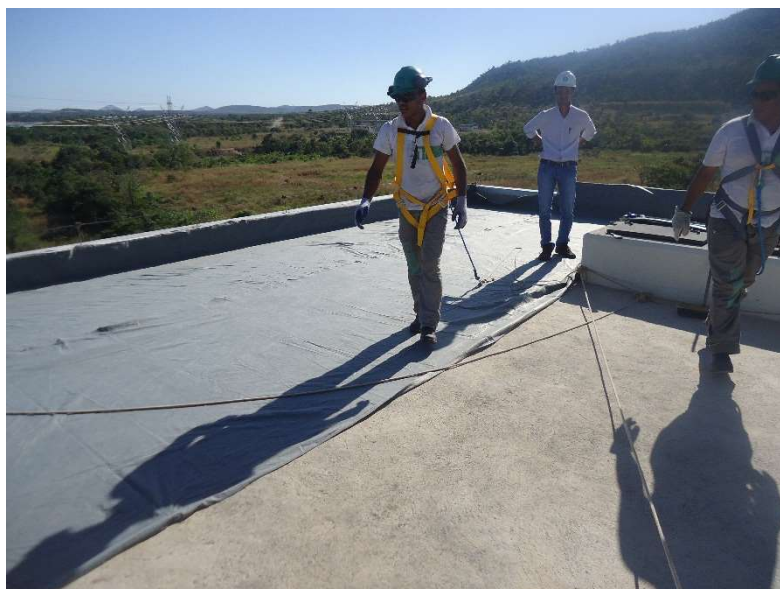
Figura 11 – Aplicação manta PVC

Porém a manta de PVC apresenta certa desvantagem pelo fato de que se esse material for colocado de forma errada, pode ocasionar infiltrações, provocando o efeito contrário de seu objetivo, deste modo para a aplicação do mesmo é imprescindível a aplicação através de mão de obra especializada (VEDACIT,2010)

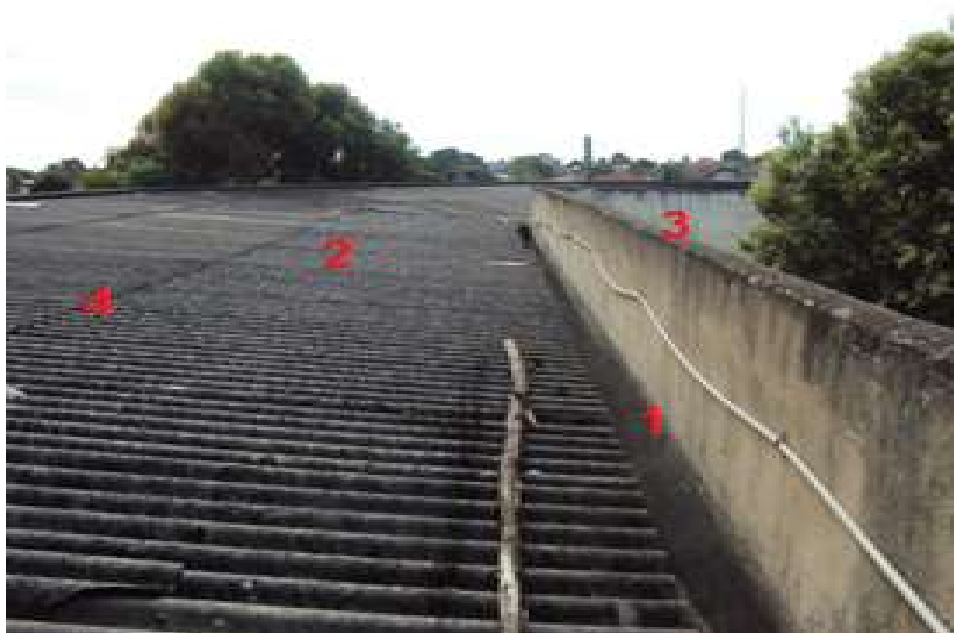
A maior parte dos casos de infiltração em telhados são provenientes da má execução na construção do mesmo. De acordo com as análises e como mostra a Figura 15 – Telhado da escola a seguir, foram detectados alguns defeitos que foram favoráveis ao aparecimento de infiltrações na edificação com o passar do tempo.

- Na platibanda do telhado, recomenda-se a retirada de todo reboco nas áreas onde o mesmo está sendo desprendido, corrigi-lo com argamassa impermeável com aditivo de hidrófugo e na parte superior da platibanda a utilização de chapim ou peça de granito, com uma pingadeira dando uma maior proteção contra as possíveis infiltrações.

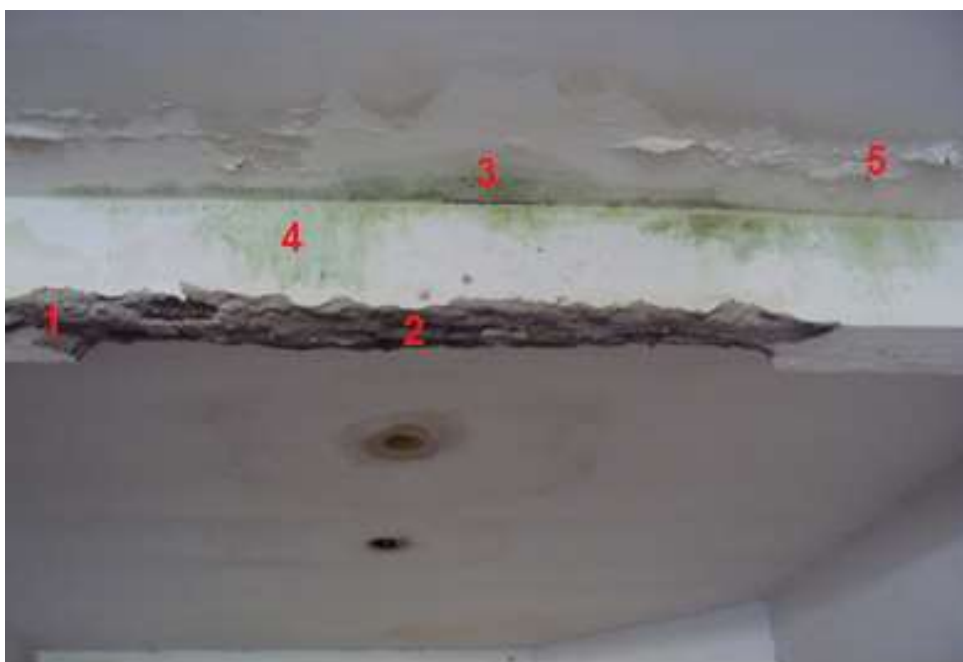
Figura 16 – Viga comprometida

Com o passar do tempo a edificação que recebe muita umidade apresenta certos tipos de patologias que se não tratadas com exatidão podem afetar a estrutura da edificação, no caso a seguir a Figura 16 – Viga comprometida, apresenta a estrutura da viga já em más condições onde foi possível notar a ocorrência do desprendimento da argamassa na ferragem caudados pelo alto nível de infiltração, fazendo com que a ferragem ficasse exposta provocando a corrosão da mesma.

1. Desprendimento do concreto;
2. Corrosão da ferragem;
3. Infiltração em toda viga;
4. Apresentação de mofos e fungos de toda área do teto e viga;
5. Descascamento da tinta e toda área do teto.

- Para a correção do desprendimento de concreto nas vigas expondo e corroendo a ferragem, ocasionado pelo acumulo de água no concreto é necessária a retirada do concreto comprometido da viga, analisar a ferragem e verificar se a mesma apresenta algum tipo de corrosão, se está desgastada ou se apresenta algum de rompimento na estrutura. A ferragem exposta deve ser lixada e aplicar um produto antiferrugem em toda a estrutura metálica a qual foi suscetível a infiltração. O concreto deve ser corrigido com argamassas polimérico ou com aditivos de cristalizantes na preparação da massa cimentícia, fazendo com que o concreto fique mais resistente a infiltrações que possam ocorrer no futuro;

- Com o surgimento da infiltração o teto apresentou na estrutura mofos e fungos, comprometendo a tinta fazendo com que ela “soltasse” do teto. Para correção desse tipo de infiltração é necessário toda a raspagem da tinta no teto e a verificação do reboco a fim de identificar se o mesmo não foi comprometido com a infiltração feita a avaliação necessária, sugere-se a aplicação da membrana asfáltica acrílica propondo melhor resistência a determinada infiltrações futuras. Feito a aplicação da membrana, também é indicado o uso de tintas à base de PVA, já que esse tipo de tinta também age

de forma impermeabilizante, pois possui uma resistência melhor do que outras tintas à infiltração.

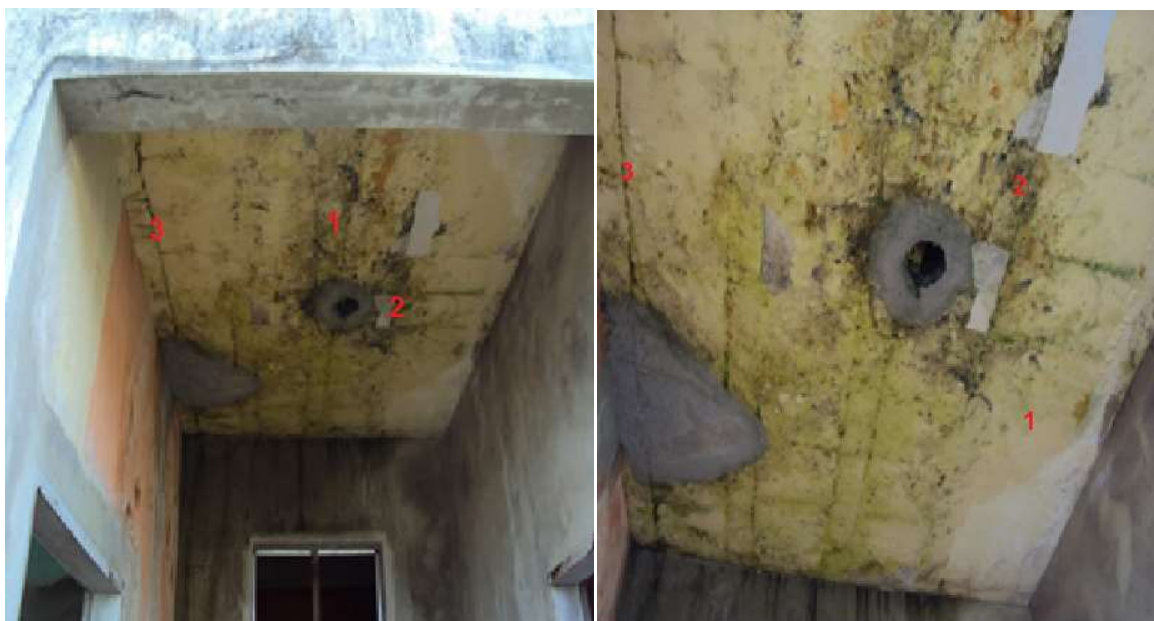
Figura 16 – Laje do banheiro da escola      Figura 17 - Laje do banheiro da escola

Como apontado no primeiro caso, o telhado da escola apresentava vários defeitos, e isso pode colaborar para que a laje ficasse propícia a receber umidade como mostram a Figura 16 e Figura 17 - Laje do banheiro da escola abaixo.

1. Infiltração causada pela falta de impermeabilização na laje;
2. Pintura descascando e mofo;
3. Ferragem comprometida devido ao contato com a umidade;

- Para recuperação da laje, primeiro deve ser feita uma limpeza em toda a área da laje, buscando retirar todos resíduos ou possíveis partículas soltas, analisar a estrutura da laje e verificar se as ferragens não apresentam corrosão e verificar se a infiltração da laje não está ocorrendo devido a acúmulo de água na parte superior da laje.
- Deve ser feito a impermeabilização de toda a laje com membrana acrílica uma vez que isso proporciona à laje proteção de possíveis infiltrações, a membrana deve ser aplicada em várias de mãos de forma que seja intercalada com estruturante.
- Por fim deve ser utilizada uma tinta com maior qualidade a base de PVC, visto que esse tipo de tinta possui uma resistência maior a infiltração.

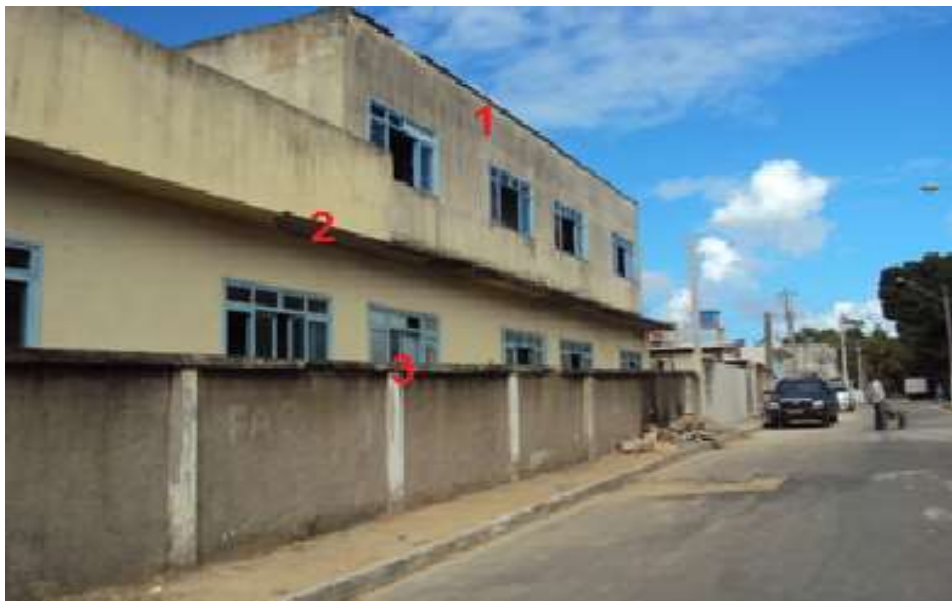
Figura 18 – Fachada da escola

1. Toda pintura da fachada foi comprometida devido à falta de chapim e pingadeira no telhado;
2. Nota-se o desprendimento do reboco na marquise;
3. O muro não tem chapim e pingadeira ocasionando a infiltração da água na parte superior do muro, causando a corrosão da ferragem e o desprendimento do concreto.

- Após a correção do telhado, deve-se retirar toda tinta da fachada, e pintar novamente a fachada usando tinta à base de PVC, visto que ela tem uma resistência maior à infiltração e da maior proteção a paredes externas;
