**INSPEÇÃO PREDIAL:  
UM ESTUDO DE CASO NA UNIDADE DE SAÚDE DE JACUPEMBA**

Trabalho de Conclusão de Curso apresentado à  
Coordenadoria do Curso de Engenharia Civil das  
Faculdades Integradas de Aracruz como requisito  
parcial para obtenção do título de Bacharel em  
Engenharia Civil.

Para o estudo dessa pesquisa foi eleita a Unidade de Saúde de Jacupemba, como objeto de estudo.

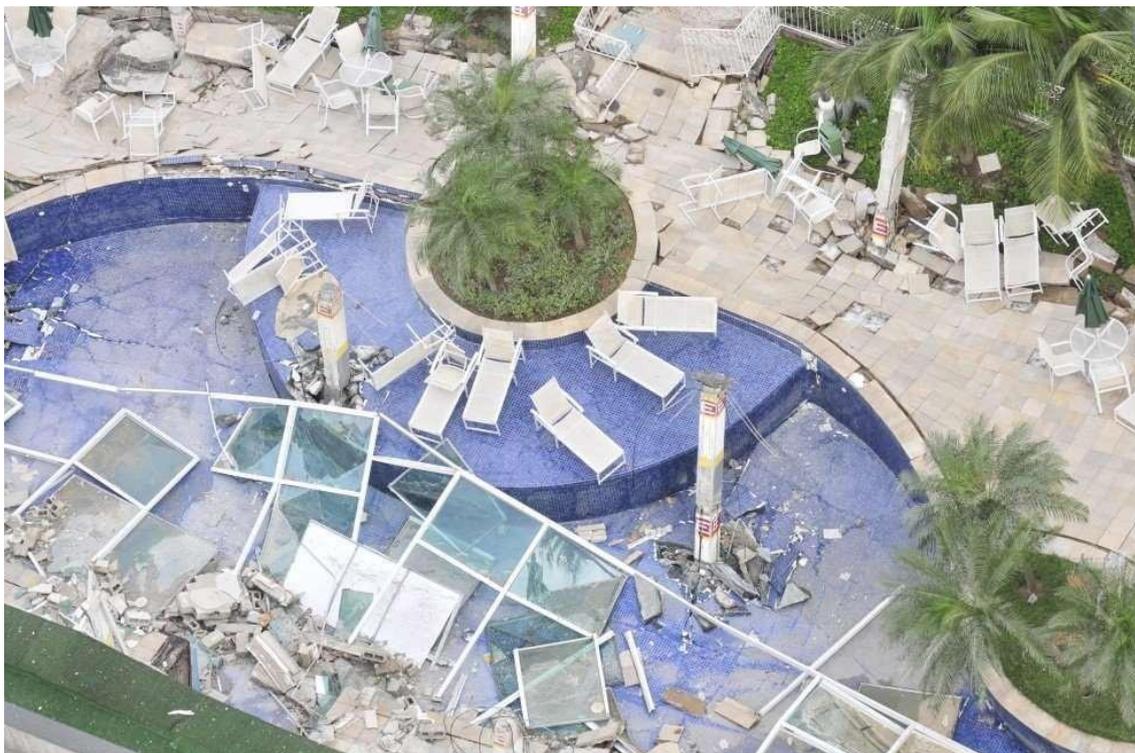
Figura 1 - Desabamento na área de lazer do Grand Parc Residencial Resort.

Sabe-se que já ocorreram muitos acidentes com graves consequências. No condomínio Grand Parc Residencial Resort, em Vitória no Espírito Santo, a área de lazer desabou de madrugada em julho de 2016 (Figura 1).

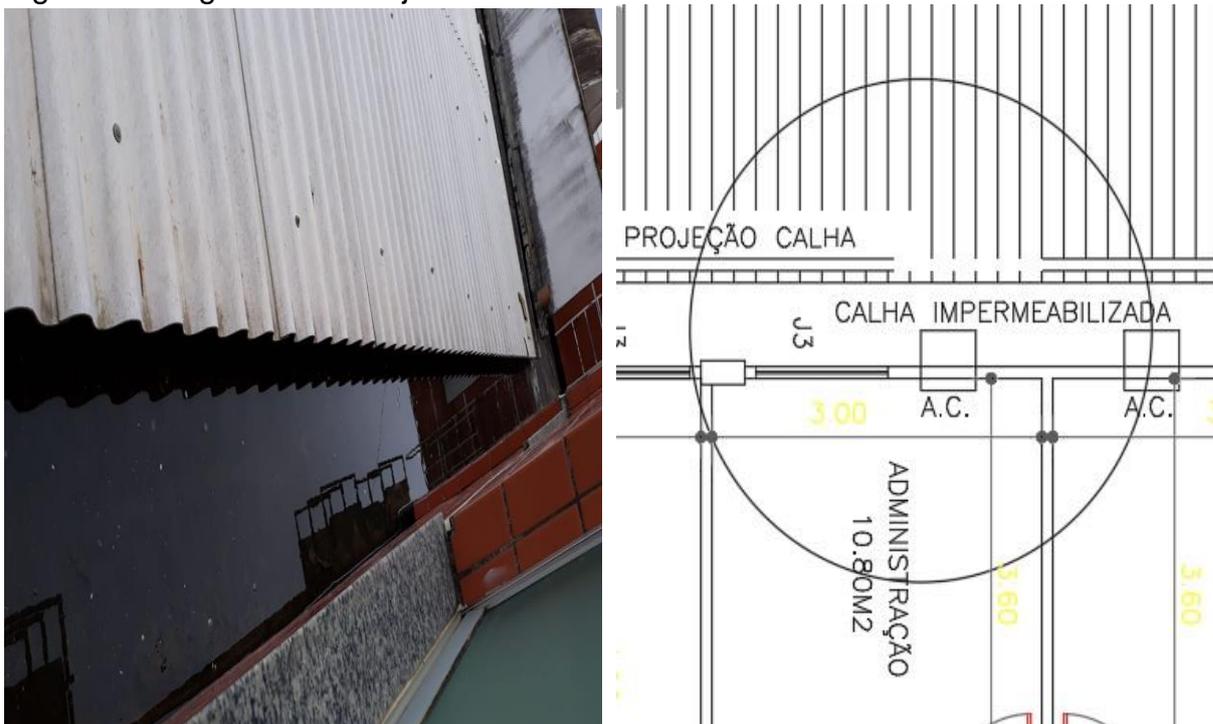
Figura 6 - Alagamento na laje.

Pode ser observado na Figura 6 a quantidade de água sem caimento armazenada na laje que se encontra sem impermeabilização, podendo causar possíveis infiltrações na edificação, além de ser um possível foco de dengue.

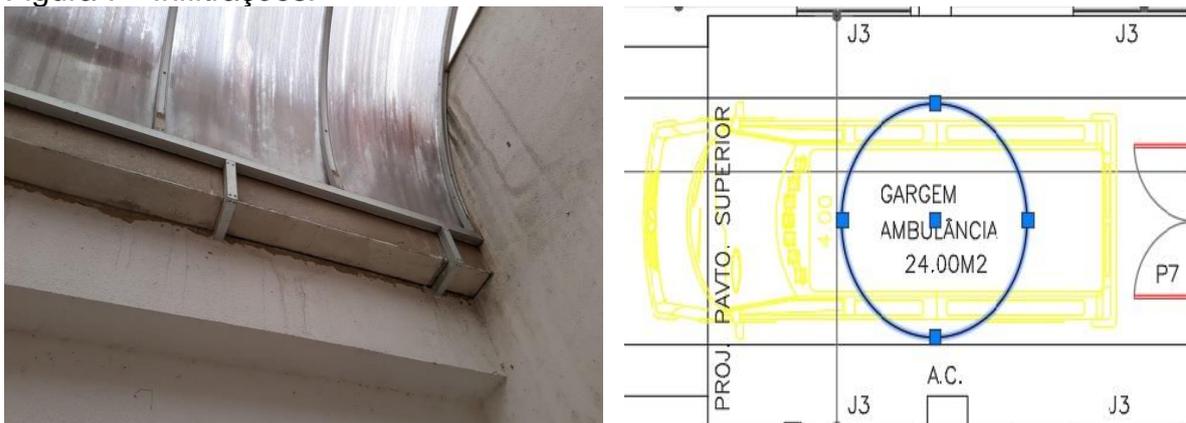
Figura 7 - Infiltrações.

As figuras 7 e 8 mostram como as infiltrações e os vazamentos estão graves, causando mofo, bolor e até buracos na laje. Estas encontram-se espalhadas por quase todas as salas da edificação, afetando a qualidade da saúde dos usuários da edificação.

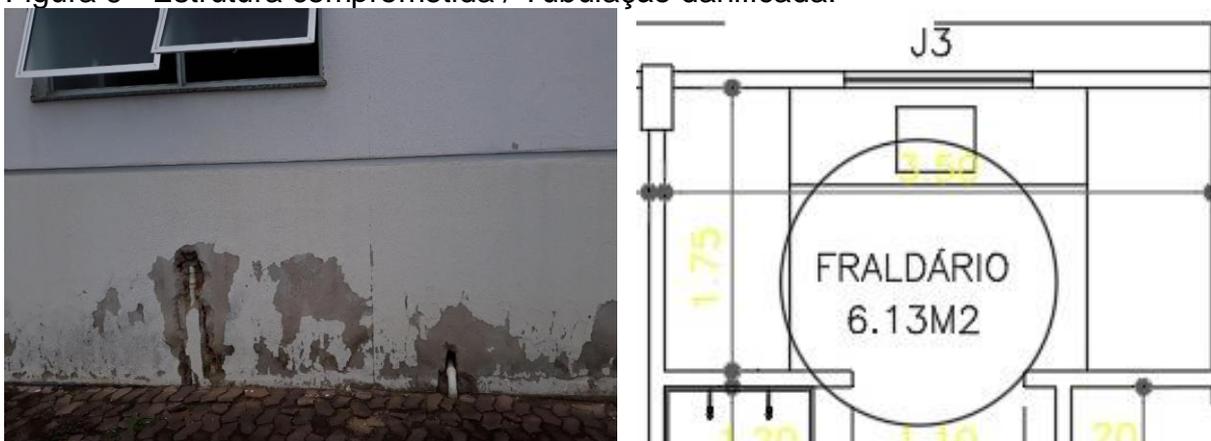
Figura 9 - Estrutura comprometida / Tubulação danificada.

Através da figura 9, é possível identificar paredes quebradas e encanamento a mostra na área externa da unidade de saúde. A falta de solução para esse problema ocasiona em uma piora considerável, com o passar do tempo.

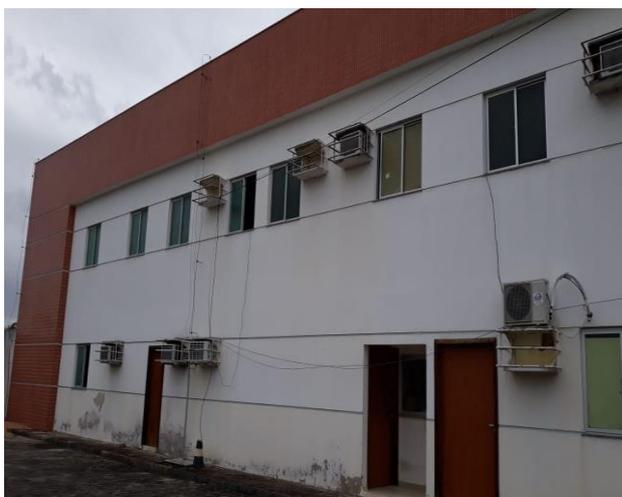
Figura 10 - Fiação elétrica exposta.

A fiação encontra-se exposta e solta, perto de janelas e ao alcance de crianças, tanto na parte externa quanto na parte interna da unidade de saúde (Figura 10).

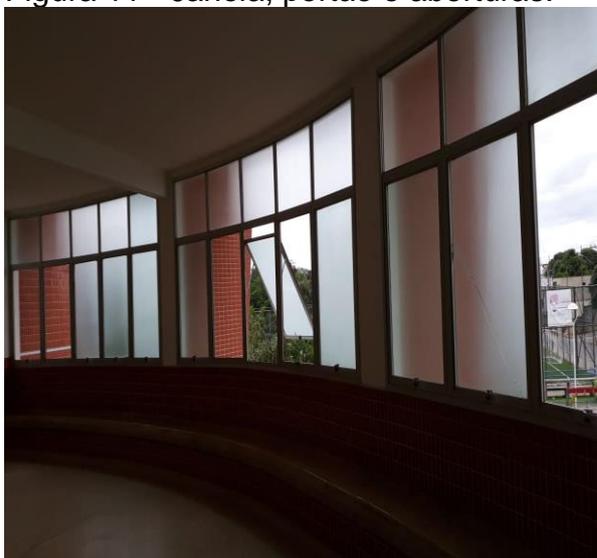
Figura 11 - Janela, portão e aberturas.

Observa-se nas figuras 11 e 12, o portão da garagem inacessível e com corrosão, vidros do primeiro e segundo andar quebrados ou faltando ao alcance de crianças se machucarem, assim como aberturas de ar condicionado sem nenhuma vedação molhando todo o ambiente e portas e fechaduras com defeitos.

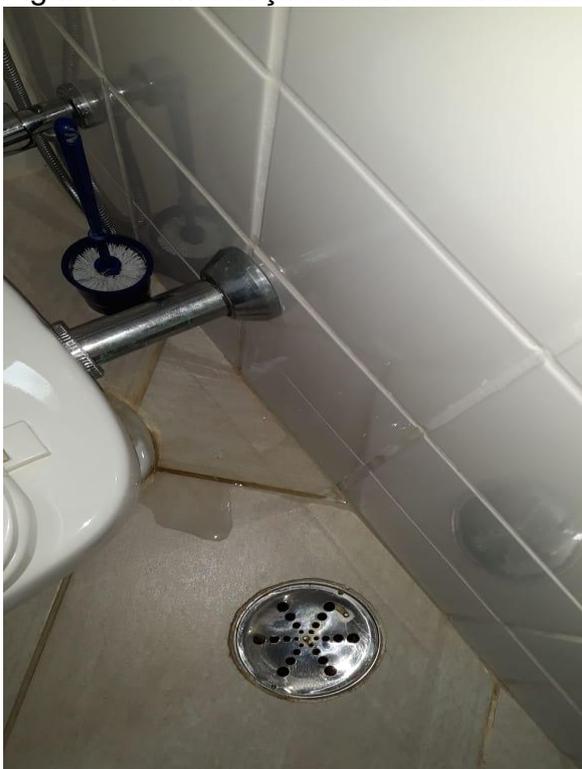
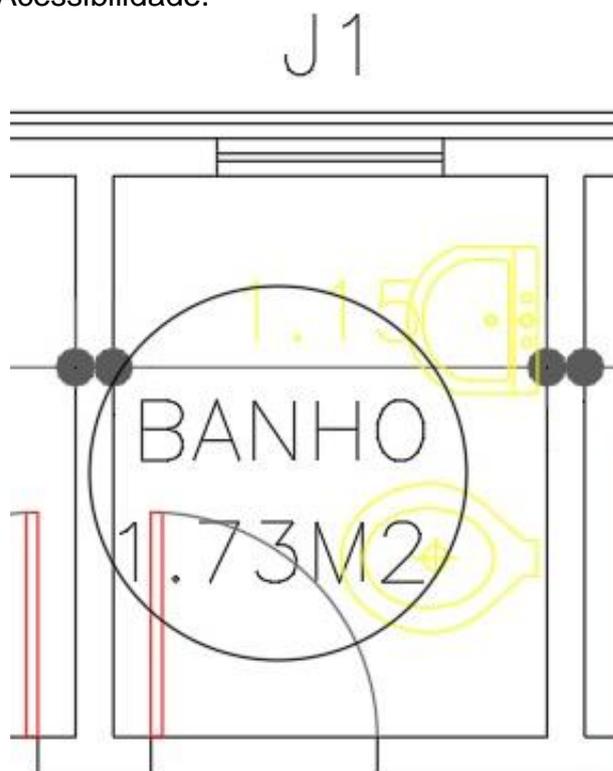
Figura 13 - Instalações hidrossanitárias / Acessibilidade.

Foram encontrados vários banheiros com vazamentos, vasos soltos, com sacolas pretas e interditados, assim como mostra a figura 13. Observou-se também que a edificação não possui acessibilidade para pessoas com necessidades especiais, apenas rampa de acesso ao segundo andar sem demarcação nos pisos e banheiros com acessibilidade interditados (Figura 14).

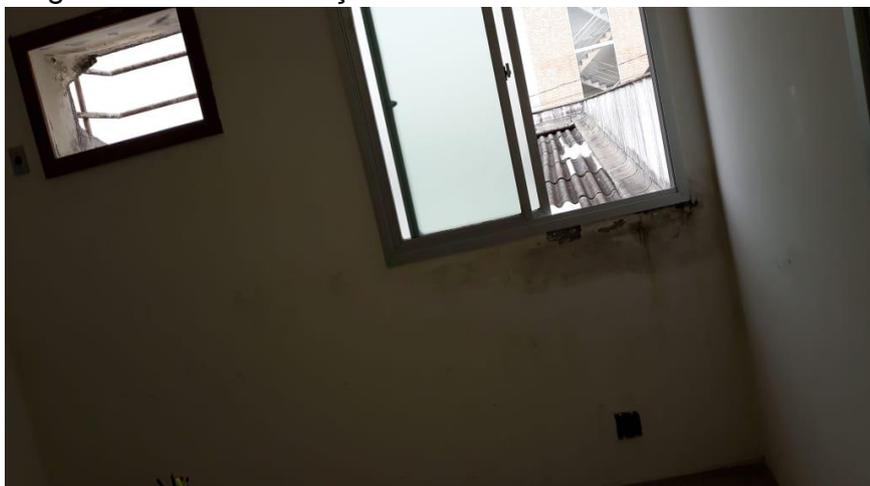
Figura 15 - Concentração de danos.

Os problemas reparados na última manutenção realizada são basicamente os mesmos encontrados atualmente. Isso pode ser um indício de que as medidas não foram eficazes, ou seja, não foi identificada a origem do problema, fazendo com que os problemas voltem a aparecer.

Também se verificou que não são situações pontuais, mas uma situação generalizada, havendo na maioria dos cômodos manifestação conjunta dos problemas relatados, conforme mostrado na Figura 15, na qual pode-se verificar em uma pequena área a existência de bolor devido à infiltração, saídas de energia sem proteção e terminações elétricas expostas.
