## **FACULDADES INTEGRADAS DE ARACRUZ**

CURSO SUPERIOR DE ENGENHARIA CIVIL

ESTUDO DE CASO: IMPORTÂNCIA DO CONTROLE TECNOLÓGICO E DA RASTREABILIDADE DO CONCRETO NAS OBRAS

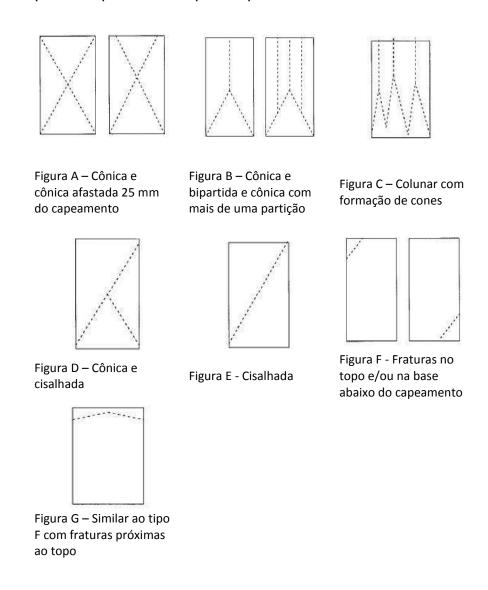
Figura 1 - Tipos de ruptura dos corpos de prova

A NBR 5739 (ABNT, 2018) informa que os relatórios devem possuir itens, tais como, o número de identificação do corpo de prova, data de moldagem, idade do corpo de prova, data de ensaio, dimensões dos corpos de prova, tipo de capeamento empregado, classe da máquina de ensaio, resultado de resistência à compressão individual dos corpos de prova, resultado de resistência à compressão do exemplar (opcional), NBR 12655, ABNT, 2015, e o tipo de ruptura (opcional), como é possível comprovar nos apêndices. Na Figura 1 encontram-se as especificações dos tipos de ruptura.

A NBR 5739 (ABNT, 2018), ainda relata que algumas não conformidades nos corpos de prova podem ocorrer quando há uma dispersão entre os resultados de um exemplar e isto é tido como problema na moldagem ou no arremate dos topos e bases deles. Geralmente, estas situações ocorrerem no tipo de ruptura F ou G, conforme exemplificada na figura 1.

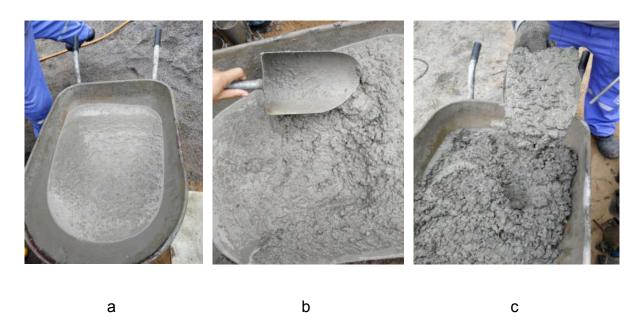
Figura 4 - Concreto em estado fresco da Obra X

Na Figura 4a é possível perceber o acúmulo de água nas laterais (estado mais ("aberto"), identificando uma falha de coesão da mistura. Nas Figuras 4b e na 4c o composto foi misturado novamente com uma concha antes do ensaio de *slump test*, a fim de evitar a segregação dos agregados. Na Figura 4c o concreto apresentou-se com menor quantidade de água (estado mais "fechado"), facilitando na moldagem dos CP's.

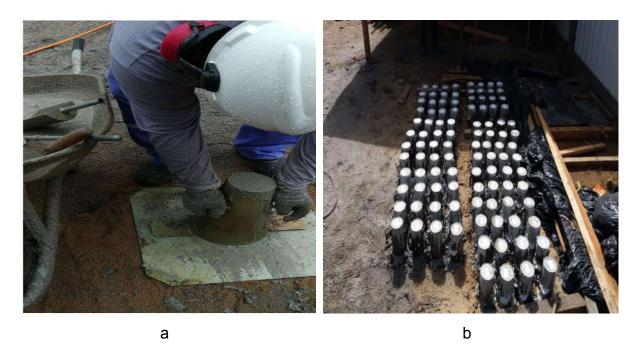
Figura 5 - Slump test e moldagens dos corpos de prova da Obra X

Na Figura 5a é possível perceber o ensaio de *slump test* sendo realizado e a comprovação de que havia a incidência de uma leve chuva. E na Figura 5b, as moldagens de todos os corpos de prova, devidamente identificados com uma etiqueta. Após finalizadas as moldagens, foram tampadas com compensados de madeira que sobraram da obra. Depois de 12 horas, os CP's foram recolhidos e transportados para o laboratório para a cura em uma caixa d'água. Eles foram marcados com giz adequado na parte superior com as datas de rompimento para o ensaio de 7 e 28 dias.

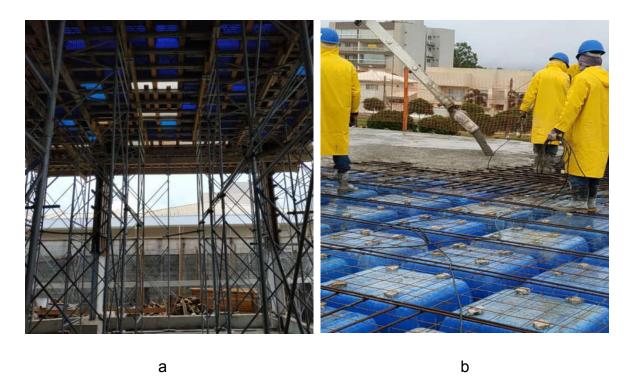
Figura 6 - Execução e concretagem da primeira laje e dos pilares do térreo da Obra X

A Figura 6a demonstra a execução da primeira laje nervurada, sendo possível observar as fôrmas plásticas e os elementos estruturais. Na Figura 6b, a concretagem foi feita na distância adequada no que condiz a NBR 14931 (ABNT, 2004), pois o concreto deve ser lançado o mais próximo possível de sua posição definitiva, evitando-se incrustação de argamassa nas paredes das fôrmas e nas armaduras.

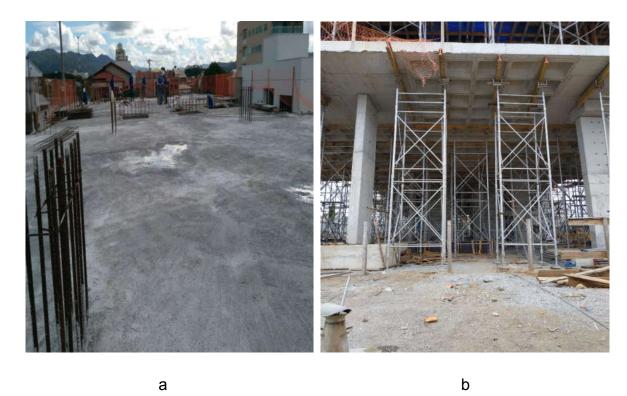
Figura 7 - Finalização da concretagem da Obra X

Tanto na Figura 7*a*, quanto na Figura 7*b*, mostra a finalização da concretagem na laje nervurada. É possível observar a presença dos capitéis ao redor do pilar e os acabamentos da laje vista de cima e de baixo.

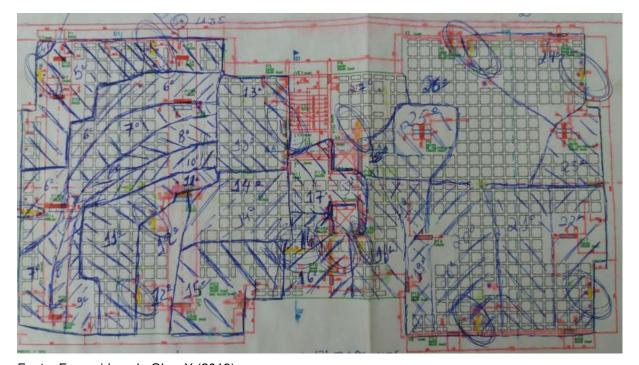
Figura 9 - Mapa de rastreabilidade da Obra X

Este mapa de rastreabilidade foi feito pelo engenheiro da obra durante a concretagem. As numerações contidas no mesmo são referentes às quantidades de caminhões betoneira pedidos na ordem de compra. Estes locais de aplicação foram passados para o estagiário do laboratório A e este preencheu a ficha com todas as informações necessárias.

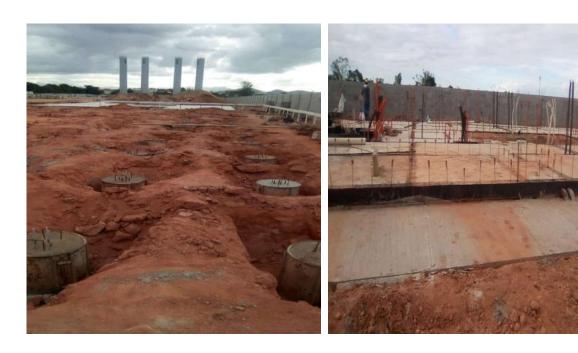
Figura 11 - Estacas concretadas e preparação para a concretagem do lajão da Obra Y

Na Figura 11*a*, o local de aplicação do concreto foi destinado às estacas do tipo hélice contínua monitorada. Este tipo de perfuração consiste na introdução de um trado helicoidal (tubo vazado) no terreno até uma devida profundidade estipulada no projeto de fundações. Na Figura 11*b*, toda a tubulação hidrossanitária e elétrica foi assentada no solo antes da concretagem para evitar futuros furos na laje executada.

Ainda na Figura 11*a*, à estaca foi preparada para a cota de arrasamento, e esta foi prevista em projeto que deveria ser embutida no bloco de coroamento de no mínimo 10 cm e o corte das "cabeças" das estacas, recomendado em projeto foi de 30 cm.

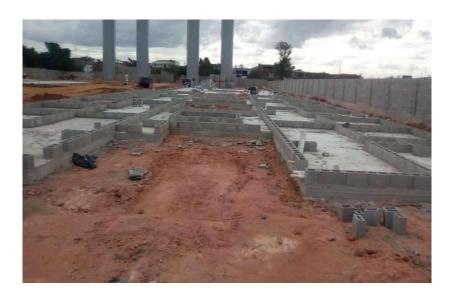
Figura 13 - Colocação dos blocos de alvenaria no lajão da Obra Y

Todos os blocos da construtora foram usados para a alvenaria estrutural e estes também foram utilizados como blocos de vedação, canaleta e meia canaleta, com dimensões das famílias de: 9x19x39; 14x19x39; 9x19x19. Na Figura 13 mostra a representação da primeira fiada de blocos para as paredes.

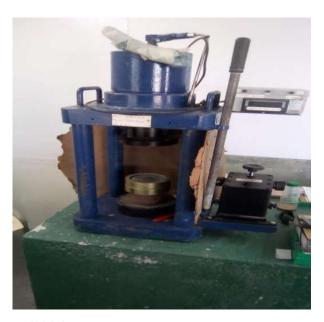
Figura 14 - Prensa manual no laboratório A in loco da Obra Y

Na prensa manual, o capeamento de neoprene é colocado dentro dos dois discos (dispostos dentro da prensa), e após isto se coloca um disco na parte superior o outro na inferior do corpo de prova, centralizando-o para o rompimento de acordo com o Quadro 4:

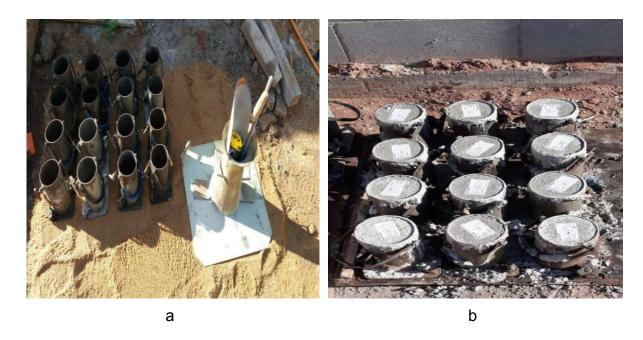
Figura 17 - Preparação e moldagem dos corpos de prova da Obra Z

Na Figura 17*a* é possível perceber a preparação dos CP's para o ensaio de *slump test*. E na Figura 17*b*, as moldagens de todos os corpos de prova, devidamente identificados com uma etiqueta para o futuro ensaio de rompimento para 14 e 28 dias.

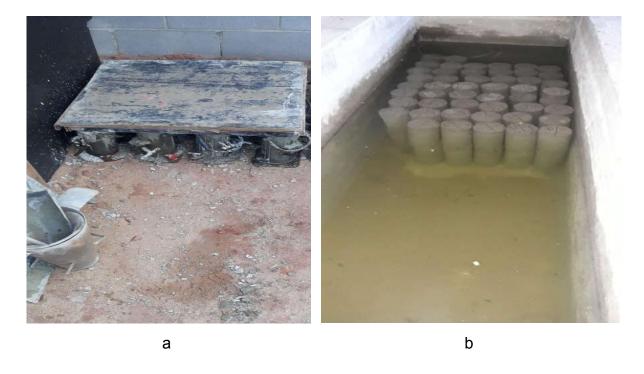
Na Figura 18*a*, após a moldagem, foi utilizado um pedaço de compensado que sobrou da obra para cobrir os CP's. E na Figura 18*b*, as moldagens de todos os corpos de prova, foram marcados com giz adequado na parte superior com as datas de rompimento para 14 e 28 dias. Após isto, foram colocados em um tanque de concreto para a devida cura.

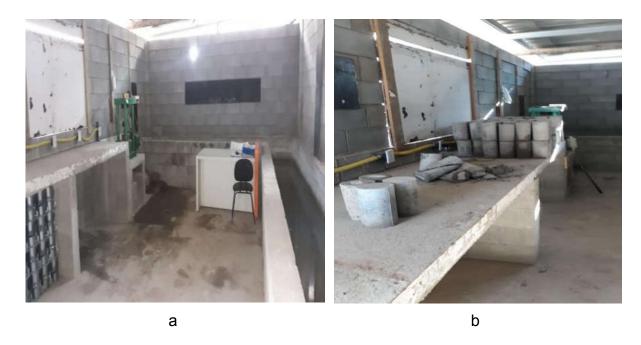
Figura 19 - Rompimento dos corpos de prova da Obra Z

A Figura 19a é apenas demonstração de como o laboratório A foi montado *in loco*. E na Figura 19b, todos os corpos de prova, foram rompidos com as datas de rompimento adequadas e depois descartados.

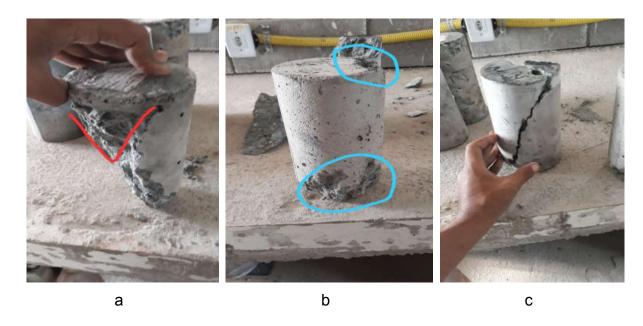
Figura 20 - Rompimento dos corpos de prova (tipos de ruptura)

Antes das rupturas foram verificadas se haviam irregularidades nas superfícies dos corpos de prova, a fim de minimizar os desvios de planicidade. Por isto, foi utilizado o neoprene, que é um tipo de capeamento utilizado no topo dos CP's para mantê-los uniformes e para que a ruptura alcance a resistência esperada para as idades de ensaio.

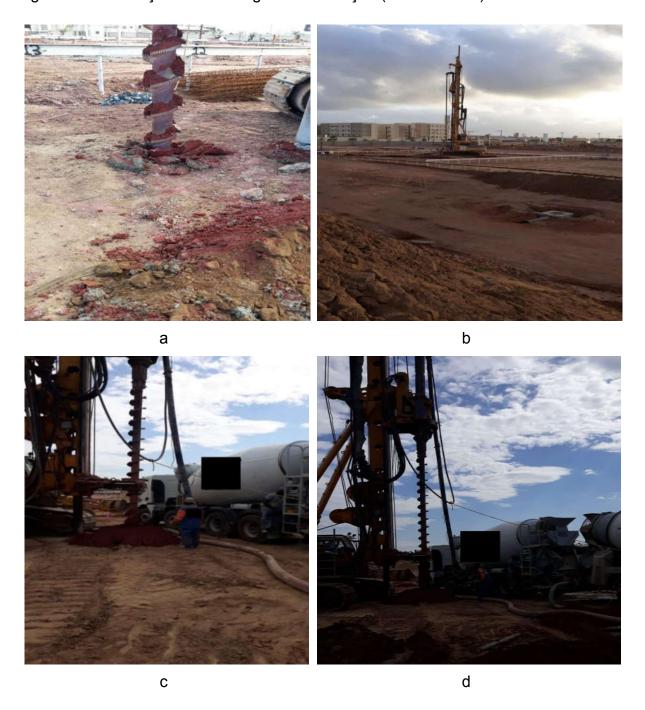
Figura 21 – Execução e concretagem da fundação (estaca hélice) da Obra Z

A fundação da Obra Z também foi feita por estacas hélice contínua monitorada de maneira similar a Obra Y.

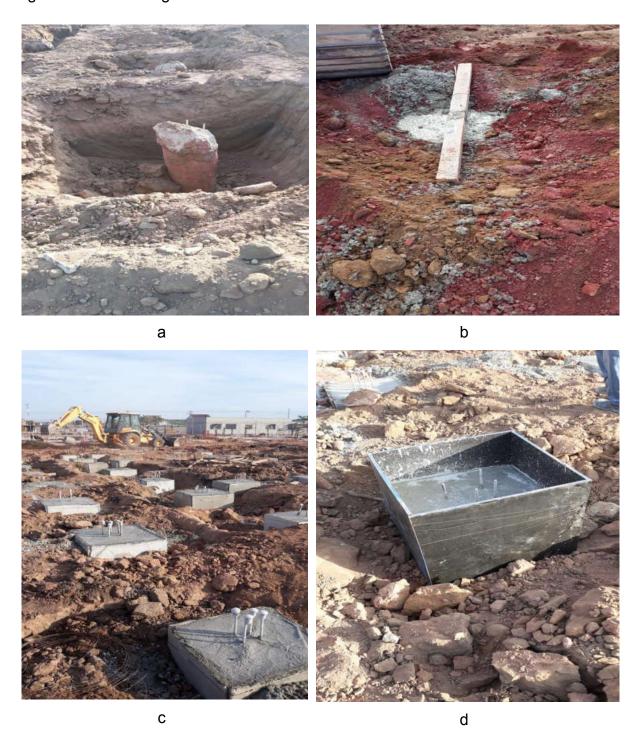
Figura 22 - Concretagem blocos de coroamento no condomínio da Obra Z

Na Figura 22a, a estaca é preparada para a cota de arrasamento, de modo que a estaca e a armadura penetrem no bloco de coroamento como é o caso da Figura 22c e 22d, com comprimento suficiente para garantir a transferência de esforços. Por isso se prepara a "cabeça" da estaca, como é popularmente dito em obra, para estabelecer esta ligação entre os elementos estruturais.

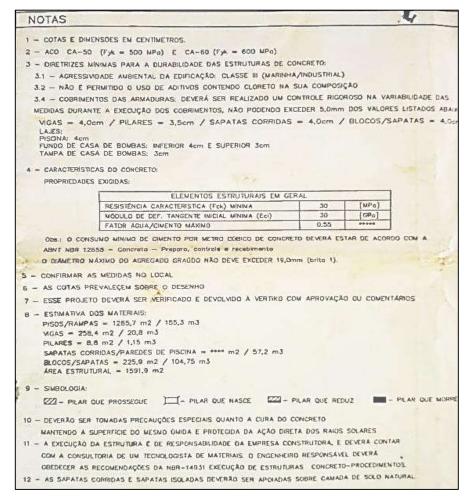
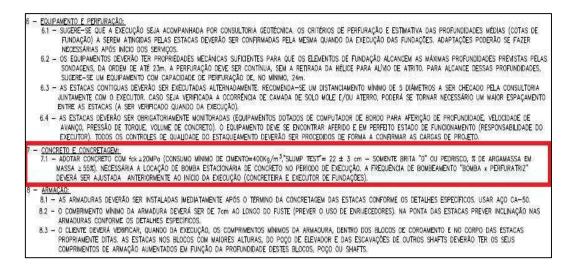
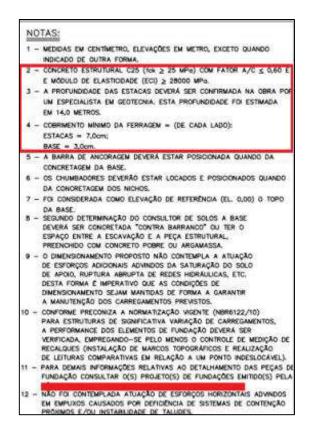
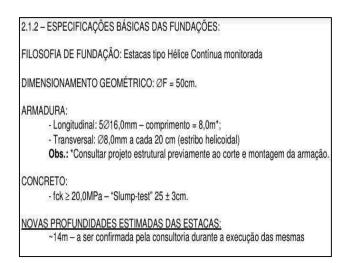
Em todas as notas de projeto, foi possível identificar as restrições, as recomendações dos projetistas, os dimensionamentos, detalhamentos e determinações sobre o controle tecnológico do concreto.

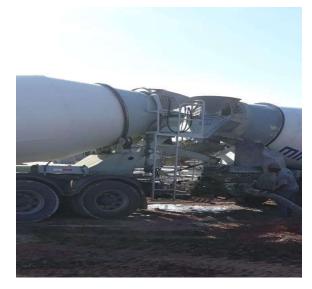
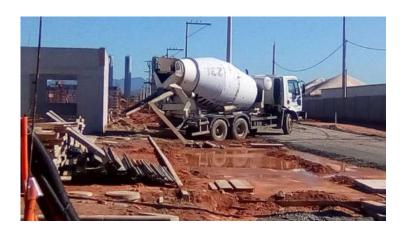
Figura 29 - Caminhões betoneira das concreteiras A, B, C

Em todos os empreendimentos o transporte do concreto das usinas aos canteiros de obra foi realizado por caminhões betoneira, e estes veículos são dotados de dispositivos de agitação, conforme prescreve a NBR 7212 (ABNT, 2012), em seu item 4.5.1. O lançamento foi bombeado, sendo as concreteiras as responsáveis por esse procedimento, admitindo-se o fornecimento dos equipamentos e de mão-de-obra qualificada para os serviços.

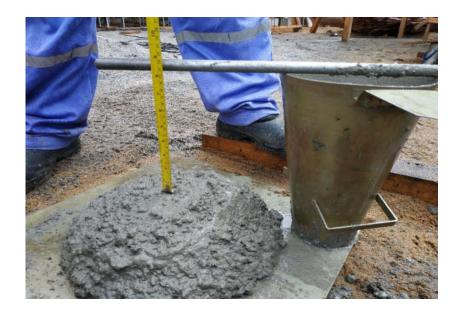
Figura 31 - Ensaio de slump test reprovado na Obra X

O ensaio de *slump test* da Figura 31 não alcançou o valor esperado dentro faixa de abatimento constada em nota fiscal devido ao excesso de água no traço elaborado pela concreteira, logo este caminhão foi reprovado.

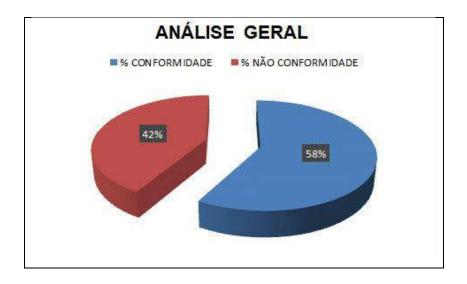
Gráfico 13 - Análise geral das conformidades e não conformidades dos *checklists*.

O Gráfico 13 apresenta a proporção total de conformidade e não conformidade dos quatro casos analisados atráves do *checklist*.

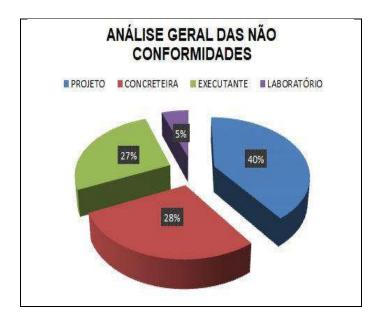
Gráfico 14 - Análise geral das não conformidades do projeto, concreteira, laboratório e executante.

O Gráfico 14 mostra a proporção das não conformidades dos projetistas, concreteiras, executantes e do laboratório. Contudo, as análises dos projetos foram as principais responsáveis pelo procedimento ineficiente no geral.
