**ANÁLISE DA RECUPERAÇÃO ESTRUTURAL DE UM CAIS PORTUÁRIO**  
**COLAPSADO APÓS SWELL**

Trabalho de Conclusão de Curso apresentado ao  
Curso de Engenharia Civil das Faculdades  
Integradas de Aracruz, como requisito parcial para  
obtenção do grau de Bacharel em Engenharia Civil.

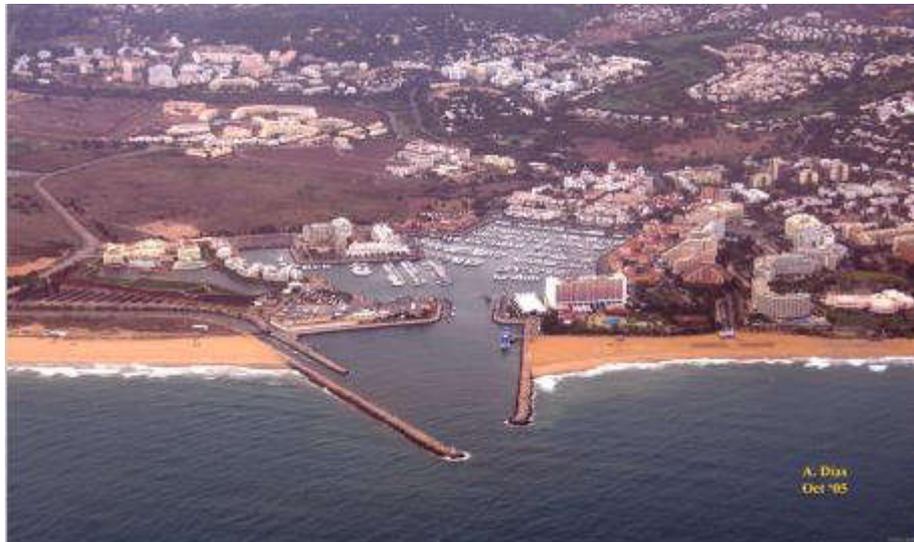
Figura 2 - Molhe

Sousa (2011) define os molhes como estruturas estreitas e extensas que tem como objetivo estabilizar canais de navegação nas áreas da foz dos rios e embocaduras por criar locais ideais à atracação facilitando dessa forma as manobras das embarcações.

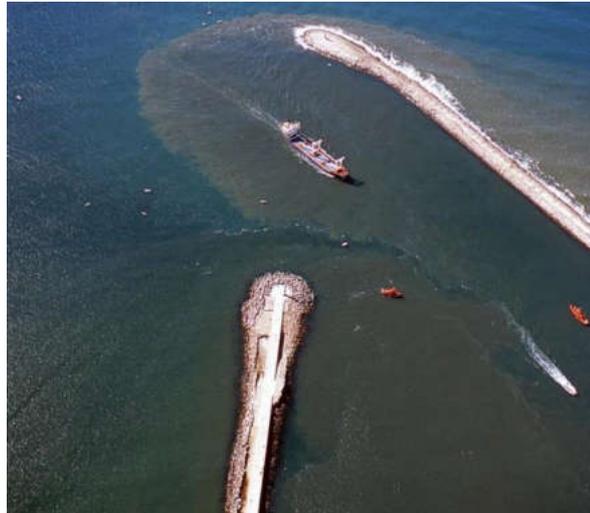
Figura 3 - Abrigo Portuário

- Criação de uma bacia portuária. Os quebra-mares (isolados da costa) e molhes (enraizados na costa) abrigam a bacia portuária da agitação ondulatória, enquanto os espigões são obras corta-correntes.
- Proteção do canal de acesso de portos situados em embocaduras costeiras.
- Barreira (1976) sustenta a ideia de que, em termos naturais, a embocadura é considerada como um ponto de descontinuidade da costa, havendo duas ações antagônicas: a do rio e a do mar.

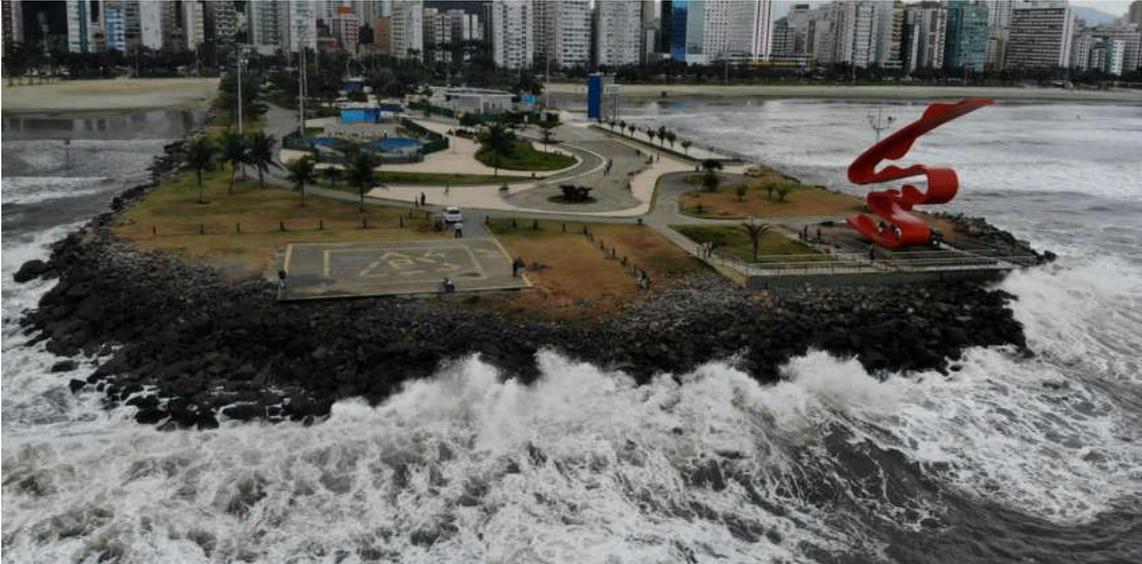
Figura 4 – Quebra-mares

Quanto aos tipos de quebra-mar, destacam-se tipicamente quatro modelos utilizados em áreas portuárias: os de talude, os de parede vertical, os mistos e os de estrutura mista.

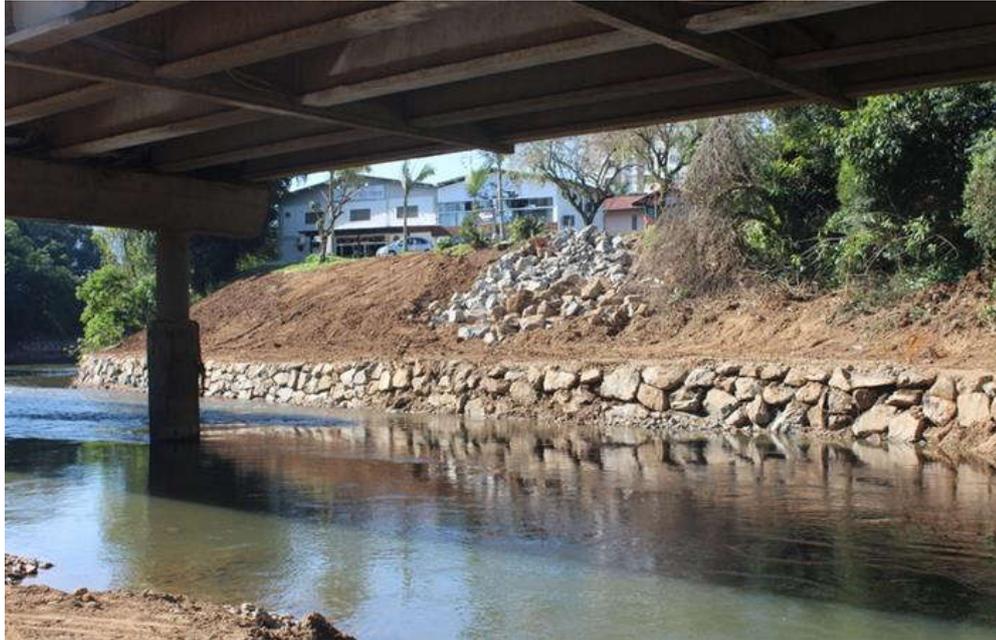
Figura 5 - Enrocamento

Antes da execução do enrocamento, é necessário realizar a limpeza do terreno e escavação, onde a geometria projetada requerer a sua regularização. É importante que a base e os taludes sejam regularizados de maneira que obtenha uma superfície suficientemente plana para a implantação do enrocamento. As escavações devem obedecer às especificações do projeto (DER/SP, 2007).

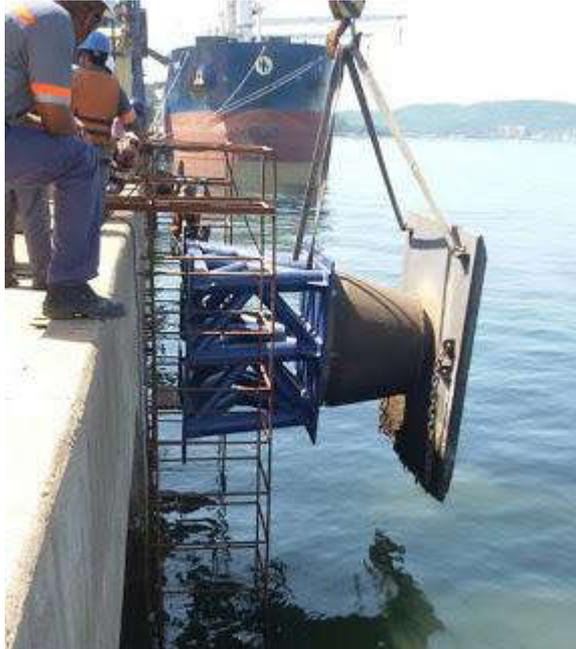
Figura 6 - Defesa Marítima

Conforme salienta, as defensas podem ser: de madeira, gravíticas, hidráulicas e de borracha. Para definir o tipo de defesa a ser utilizada, deve-se levar em consideração o tipo de estrutura para a qual a mesma se destina, considerando que cada uma possui diferentes características, tornando-se, assim, mais eficazes para uma estrutura do que para outras.

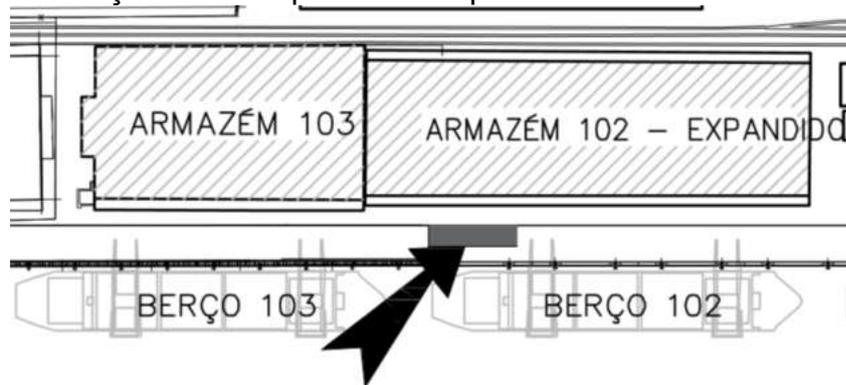
Figura 9 – Identificação do cais que sofreu ruptura

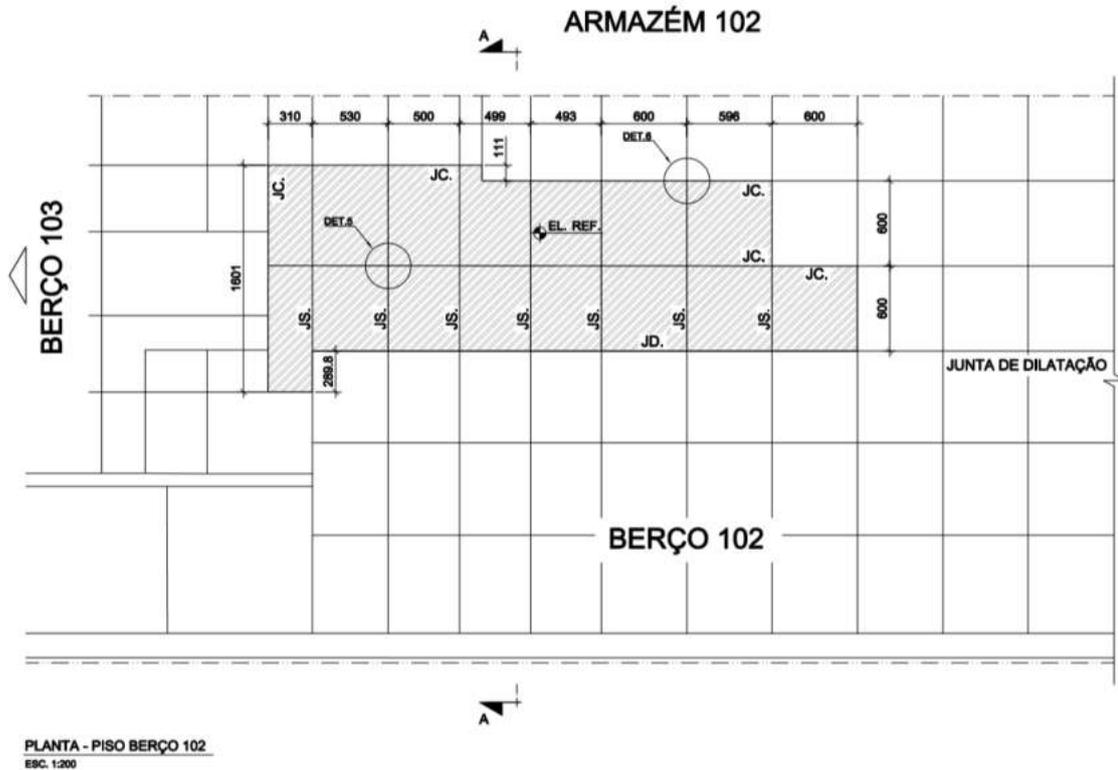
Figura 10 - Planta parcial do Berço 102 e a posição dos Berços 103 e Armazém 102. Área Hachurada identifica local de intervenção

A área analisada foi dividida em “pavimento apoiado sobre solo” e “pavimento apoiado sobre estrutura”. Na primeira seção, encontra-se o paramento vertical de atracação com defensas marítimas e cabeços de amarração instalados, superestrutura que recebe esforços horizontais de atracação, amarração e esforços verticais atuantes sobre o pavimento de concreto, transmitindo-os às estacas. Já na outra parte, identifica-se o aterro que recebe as cargas da superestrutura diretamente apoiada.

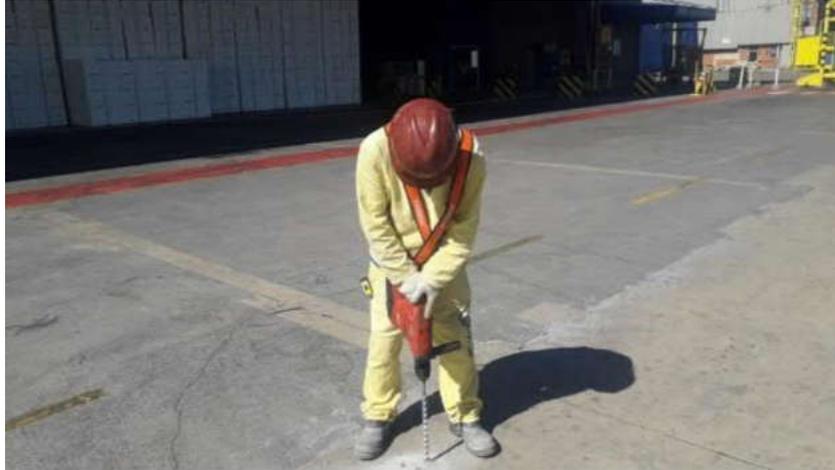
Para constituir o diagnóstico da estrutura, procedeu-se a realização de inspeção visual superior e inferior do berço, além de prospecções (furos localizados nas placas de concreto) de forma a mapear a extensão da área afetada junto as placas colapsadas. A identificação das causas foi descrita por peritos e especialistas de empresas contratadas, junto com os registros fotográficos das patologias e investigações em locais de interesse.

Figura 11 – Prospecções realizadas no piso

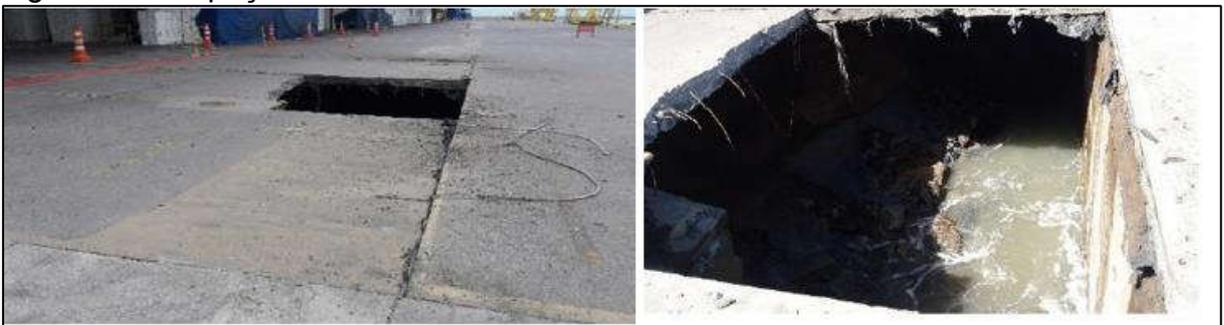
Figura 12 - Inspeções visuais do desabamento

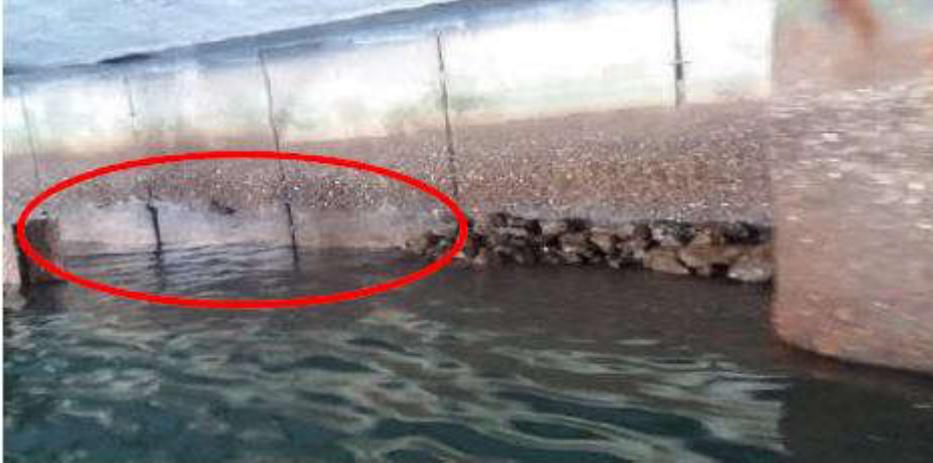
Na Figura 13 é possível identificar o ponto de escorregamento de camada de rocha de proteção do talude.

Figura 13 - Inspeções visuais sob o cais

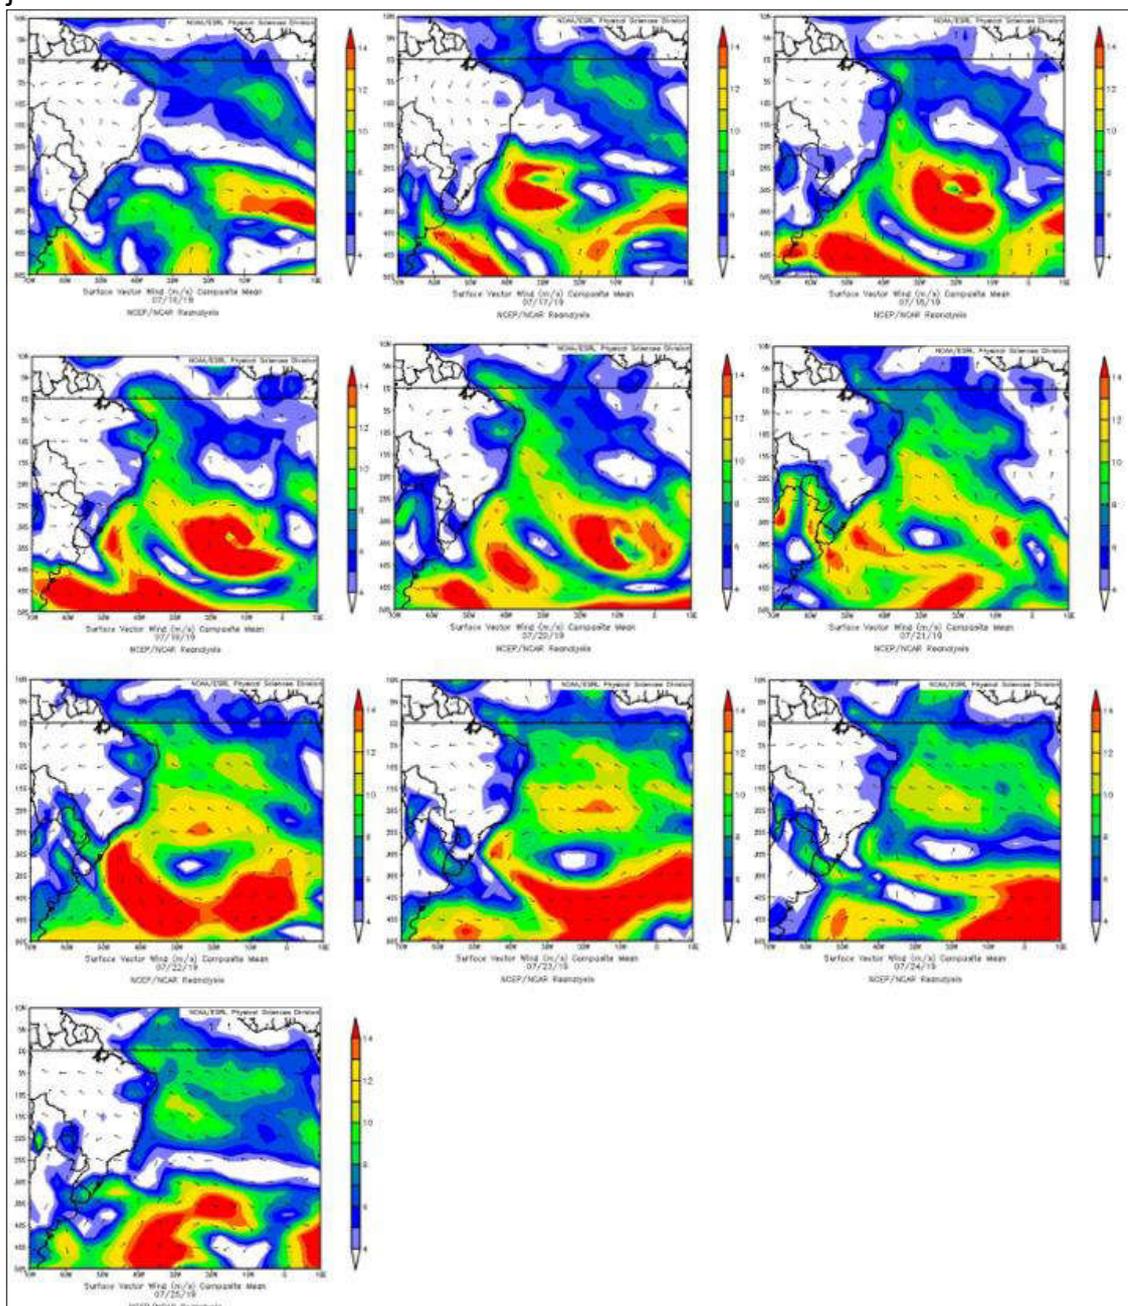
Figura 14 – Direção e intensidade média do vento em superfície entre os dias 16 e 25 de julho de 2019

Observa-se nos mapas da Figura 14, uma intensificação dos ventos na costa do Brasil no campo de direção e intensidade média do vento do dia 17 de julho (Figura 2), associado ao ciclone sobre a região (ventos em sentido horário), concordando com a situação sinótica registrada na carta sinótica da Marinha do Brasil no período.

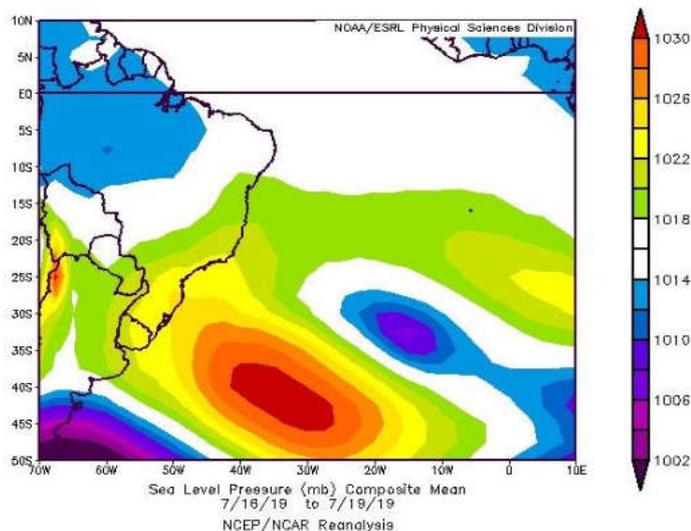
Figura 15 – Média de pressão ao nível médio do mar no período entre 16 e 19 de julho de 2019

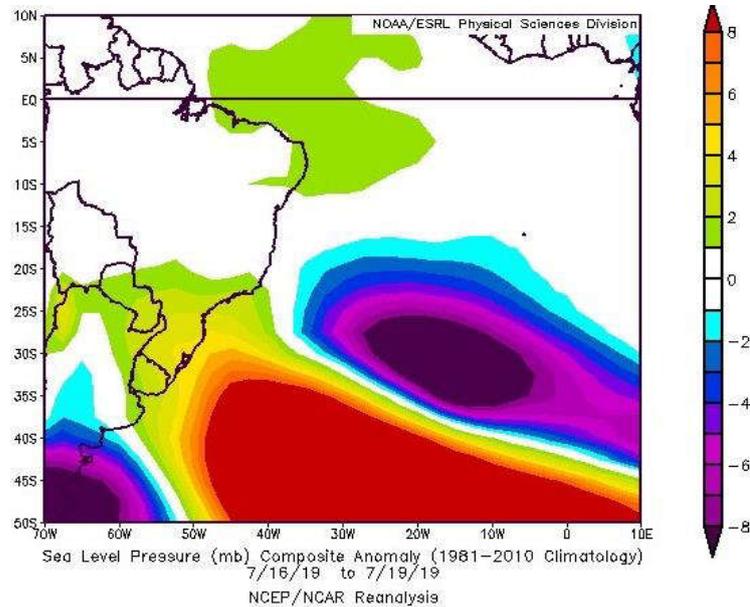
Figura 16 – Anomalia de pressão ao nível médio do mar no período entre 16 e 19 de julho de 2019

A velocidade do vento é diretamente proporcional ao gradiente de pressão - quanto maior o gradiente de pressão, maior será a força do gradiente de pressão e, portanto, maior será a intensidade dos ventos. Conforme análise dos mapas referentes à intensidade média dos ventos, durante o período entre 16 e 19 de julho há a indicação da ocorrência de ventos superiores a 14 m/s (que equivale a 50,4 km/h ou 27,2 nós) sobre o oceano.

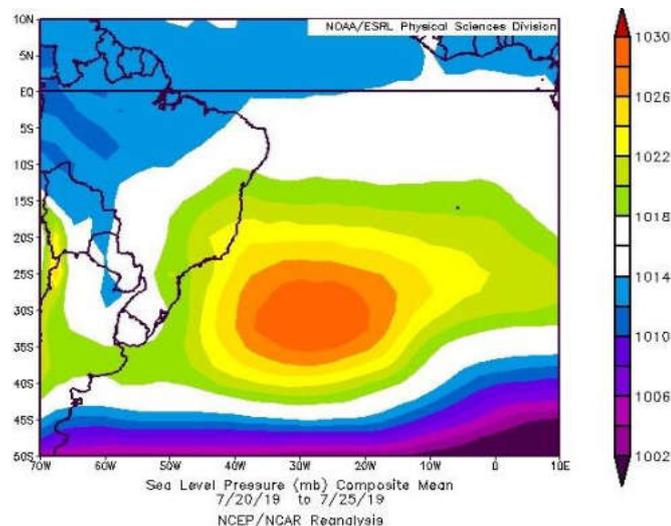
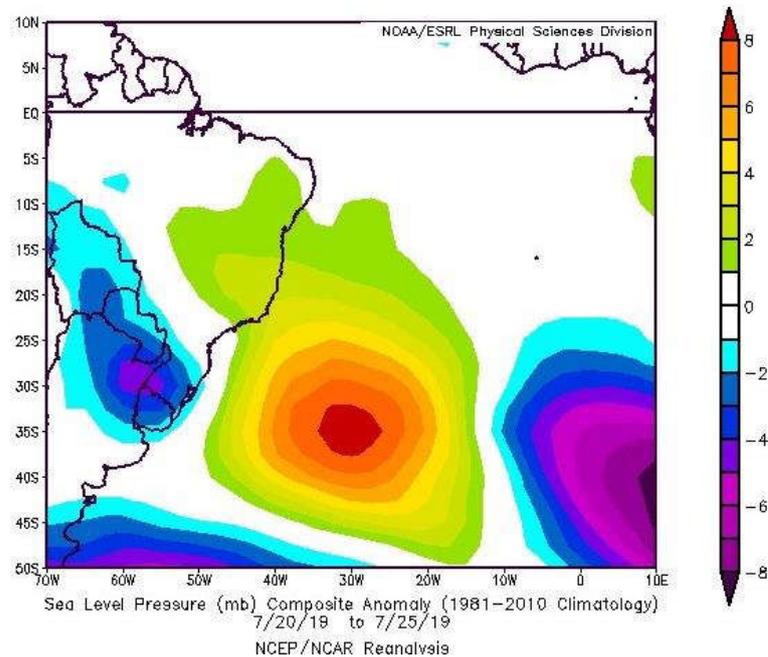
Figura 17 – Anomalia de pressão ao nível médio do mar no período entre 20 e 25 de julho de 2019

Figura 18 – Anomalia de pressão ao nível médio do mar no período entre 20 e 25 de julho de 2019

Nas Figuras 15 e 16 (média e anomalia da pressão ao nível médio do mar entre 20 e 25 de julho de 2019), é possível observar o predomínio do anti-ciclone ao largo da costa do Brasil, com uma região de baixa pressão à sudeste (centro do ciclone que se deslocou para leste, conforme análise sinótica do item 4.3.2.1). Essa configuração sinótica favoreceu a ocorrência de ventos persistentes sobre o mar, mantendo a condição favorável à ocorrência de agitação marítima.

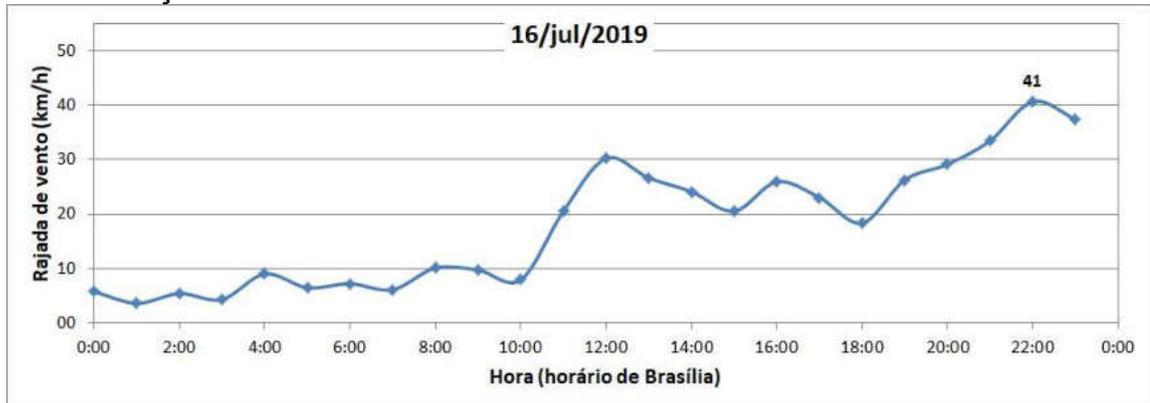
Figura 19 – Rajadas de vento registradas entre 00h00 e 23h00 do dia 16 de julho de 2019 na estação automática do INMET em Vitória

Figura 20 – Rajadas de vento registradas entre 00h00 e 23h00 do dia 17 de julho de 2019 na estação automática do INMET em Vitória

A partir da análise dos gráficos, é possível observar que no fim da manhã do dia 16 de julho, ocorreu uma intensificação dos ventos provocados pelo deslocamento da frente fria. Durante a noite foram registradas rajadas de até 41 km/h.

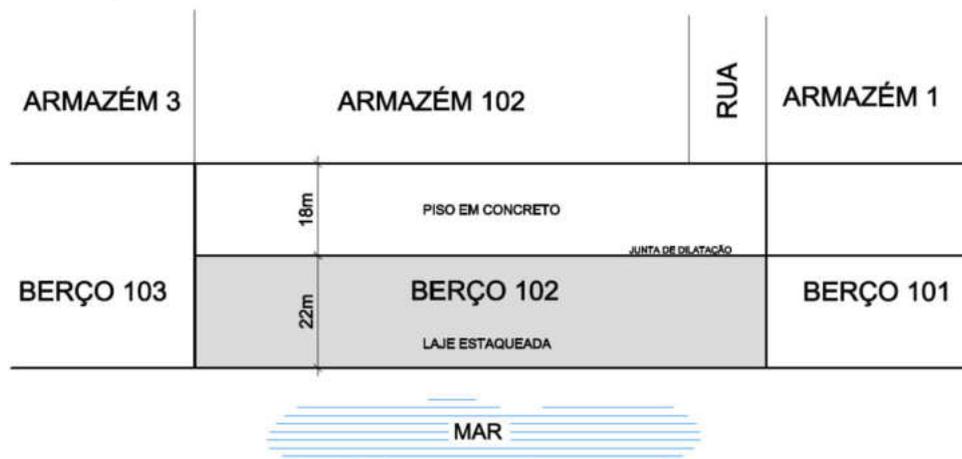
Figura 30 – Berço de estudo

Dado que o cais se encontra parcialmente apoiado sobre estacas, outra área da estrutura encontra-se apoiada diretamente no solo. O berço de atracação em estudo (Berço 102), está situado e subdividido conforme as figuras esquemáticas a seguir:

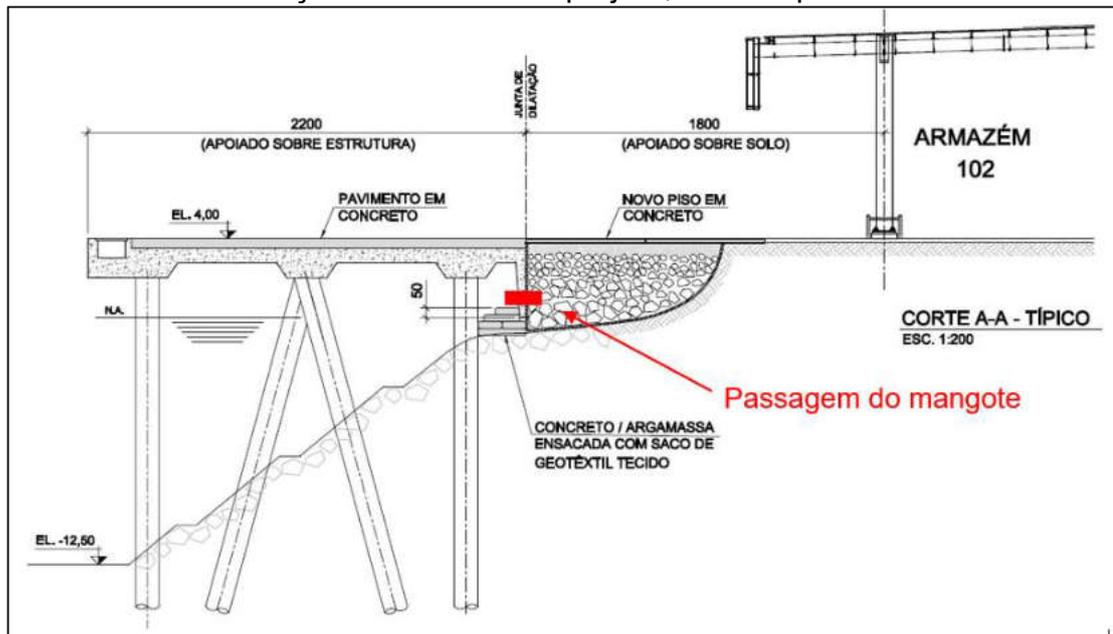
Figura 31 – Corte da seção transversal do projeto, editado pelo Autor

Enquanto os furos são realizados, uma equipe de mergulhadores de uma empresa especializada em serviços subaquáticos acessa o paramento sob o cais para iniciar a instalação dos geobags. É relevante ressaltar que tais serviços só seriam exequíveis durante a maré baixa.

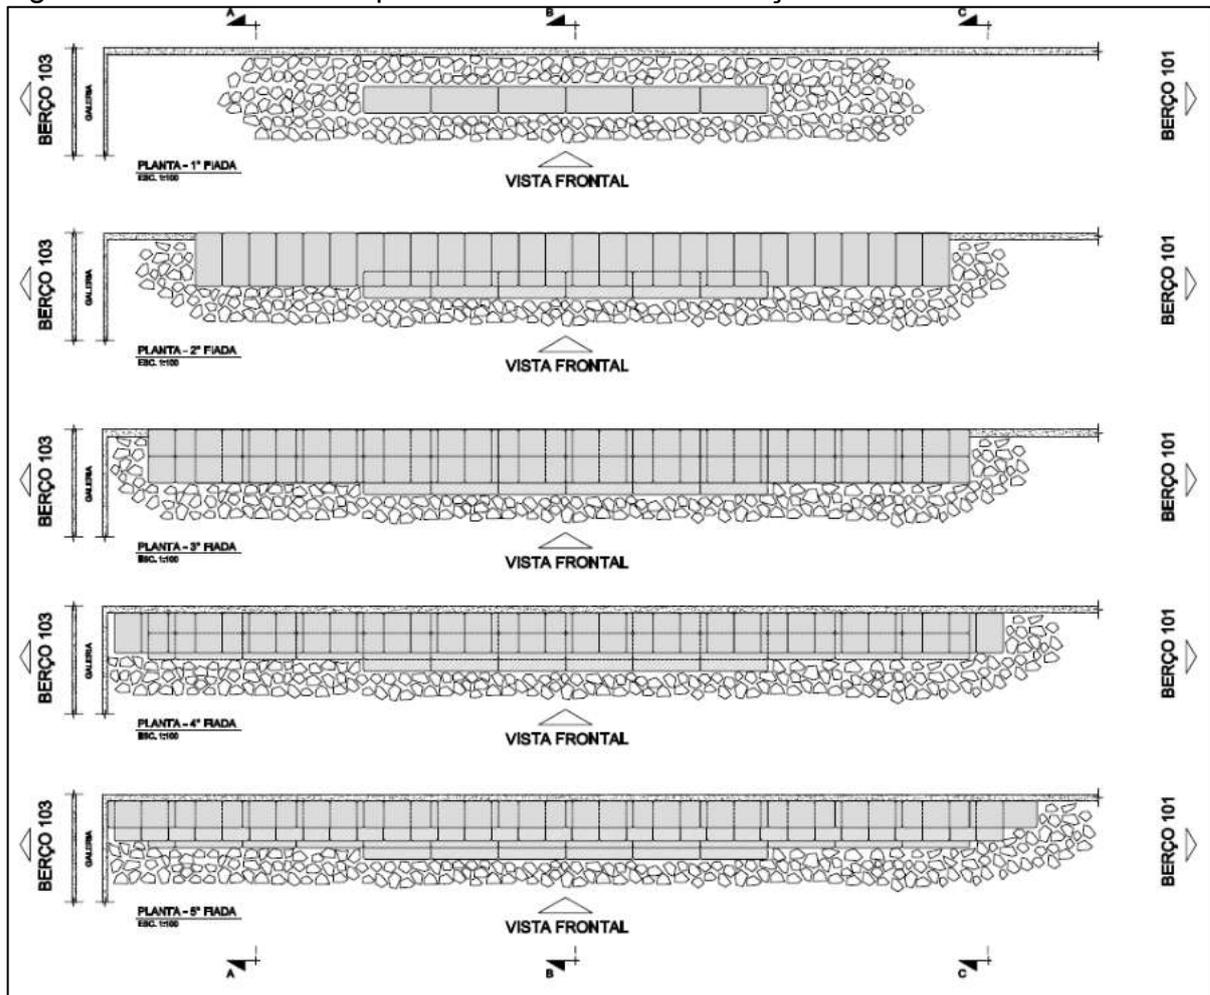
Figura 33 - Detalhe da sequência executiva de instalação do Bolsacreto®

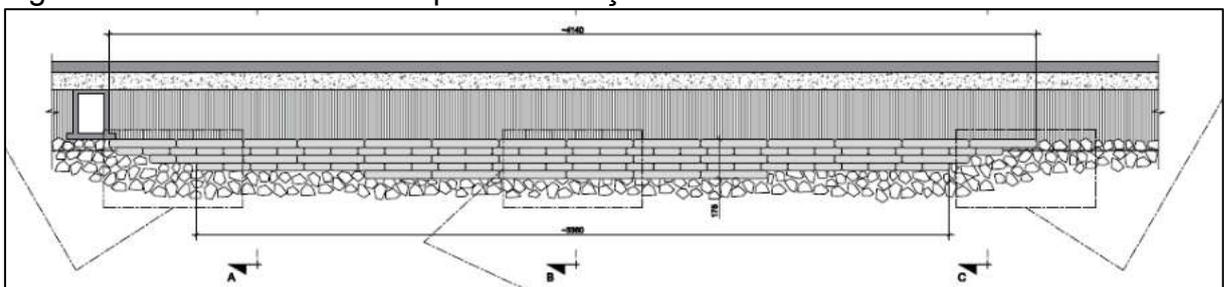
A figura 34 a seguir mostra a vista frontal das cinco fiadas.

Figura 34 - Vista frontal a completa instalação do Bolsacreto®

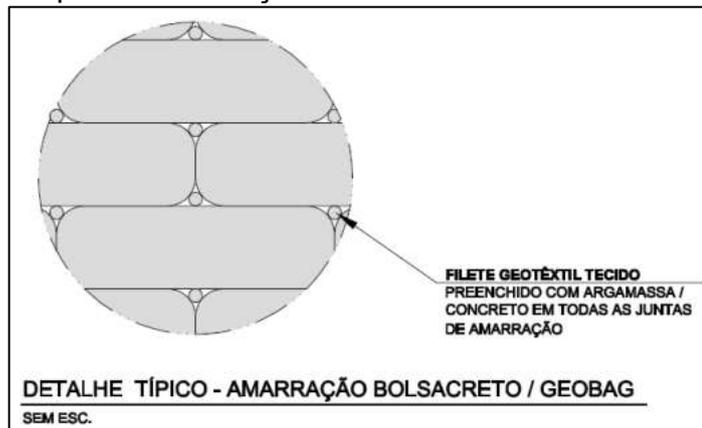
Para a amarração e preenchimento dos vazios entre os Geobags, a Empresa Operadora (2019) seguiu a especificação técnica detalhada no projeto, descrita na figura 35.

Figura 35 - Detalhe típico – Amarração do Bolsacreto®

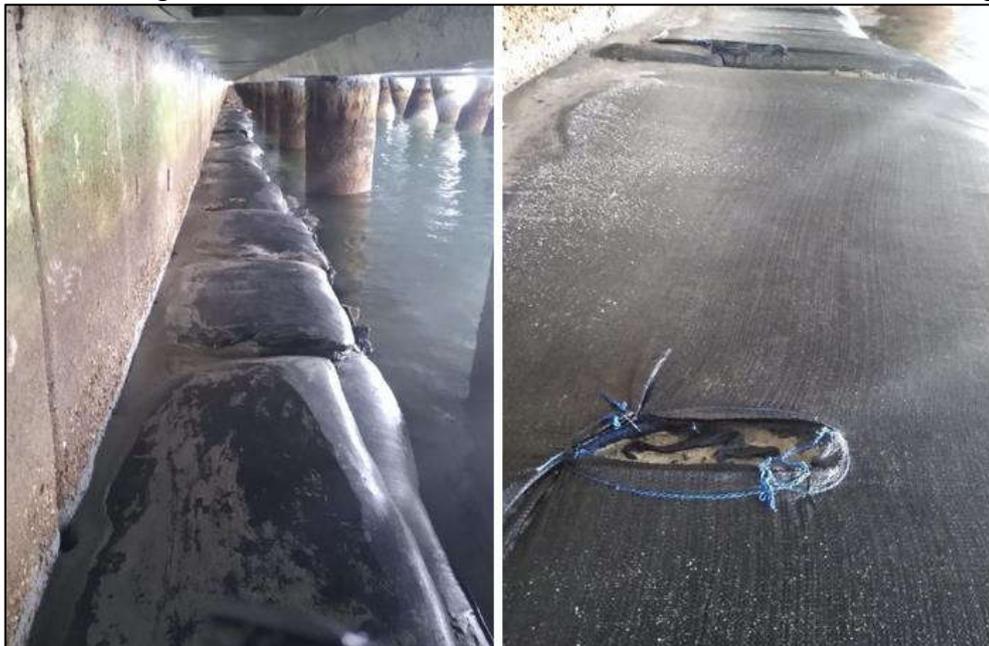
A fotografia a seguir foi feita após a finalização do enchimento dos Geobags com argamassa 20 MPa, Slump de 14 cm e cura. Para que não ocorresse nenhuma infiltração, a Empresa Operadora (2019) determinou que os espaços vazios entre o paramento e o Bolsacreto® fossem preenchidos também com argamassa.

Figura 36 - Geobags instalados e detalhe da válvula de conexão com o mangote

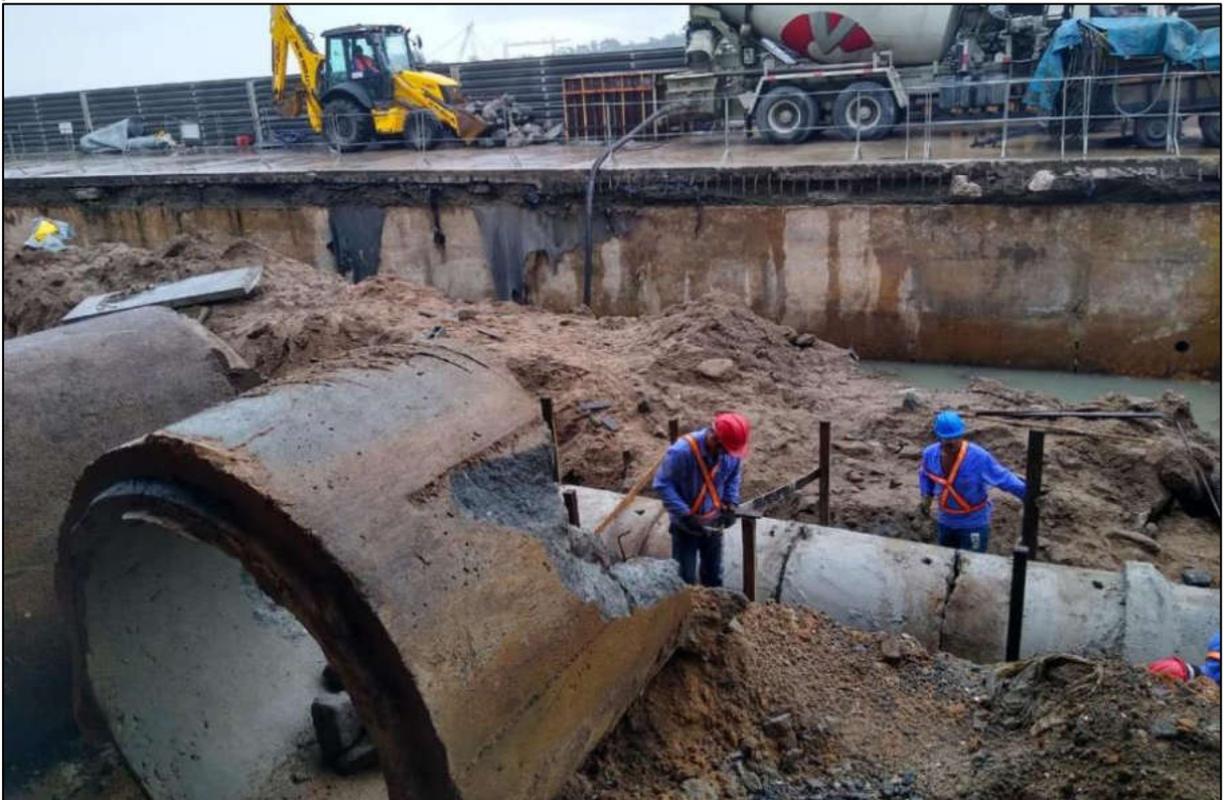
Figura 37 - Fotografia tirada durante a obra de recuperação do sistema de drenagem pluvial

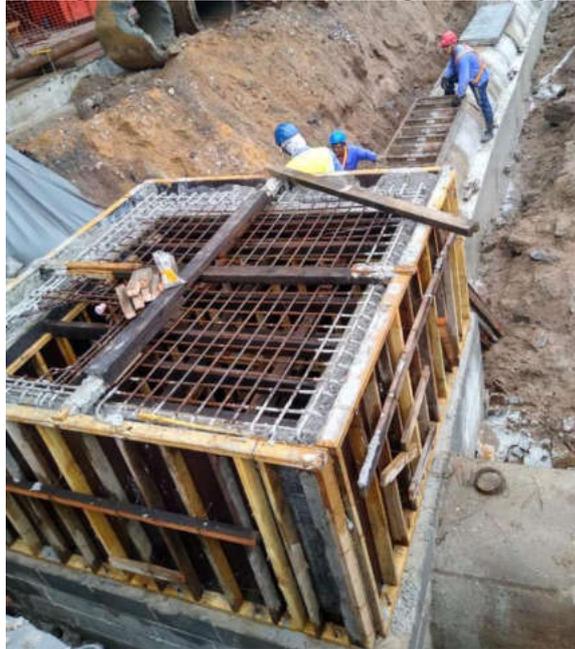
Figura 38 - Caixa de passagem antes da concretagem da laje

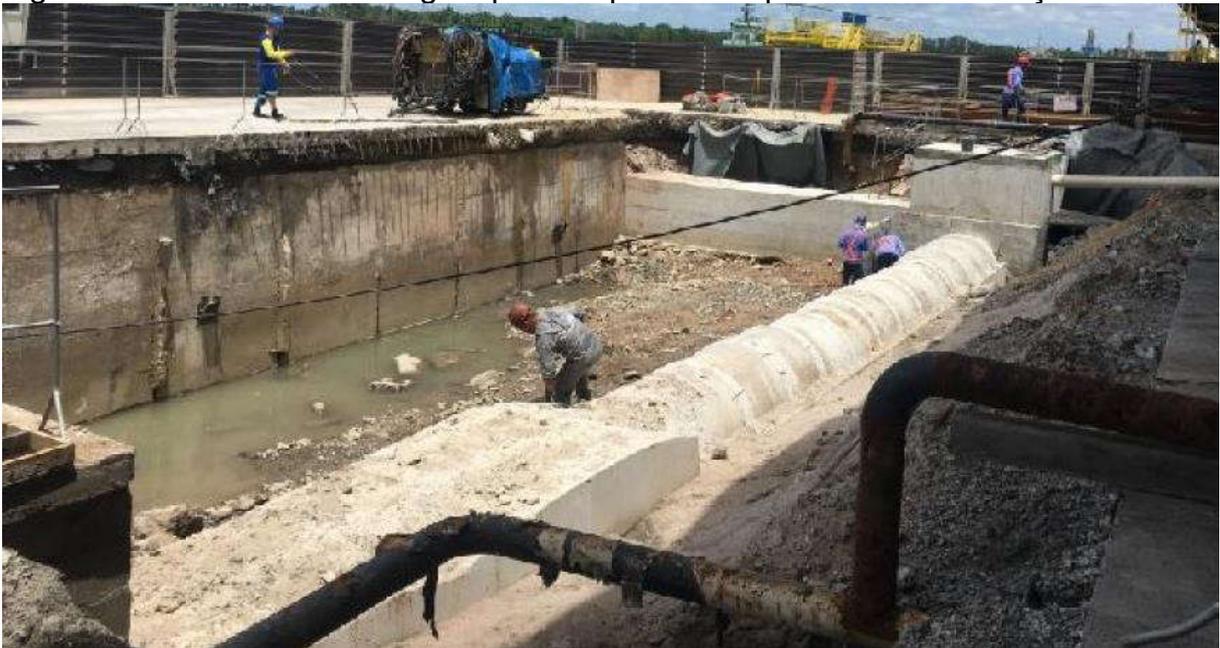
Figura 39 - Sistema de drenagem pluvial após envolvimento da tubulação

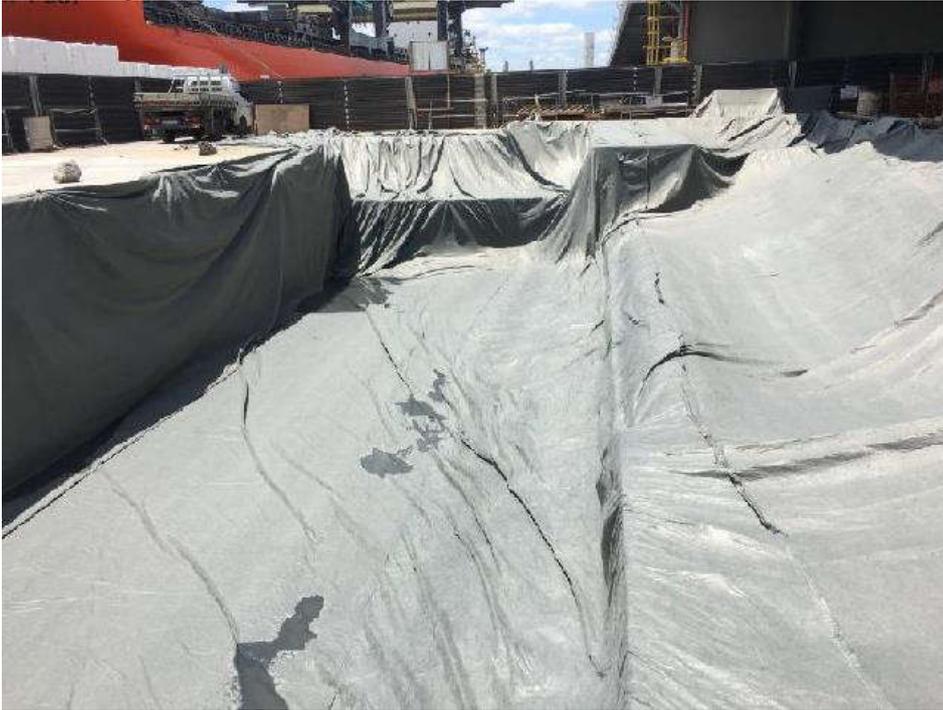
Figura 42 - Aplicação da manta geotêxtil RT 21

A acomodação da manta geotêxtil, precedendo o lançamento das rochas, tem como funções principais o reforço, a separação e a proteção do solo. Portanto, o uso da manta garante a transmissão dos esforços de tração, elevando assim, a resistência do solo, a redistribuição das tensões, aumentando a capacidade de suporte e evitando a contaminação da base granular, e por fim, absorção das tensões localizadas evitando danos ao material protegido.

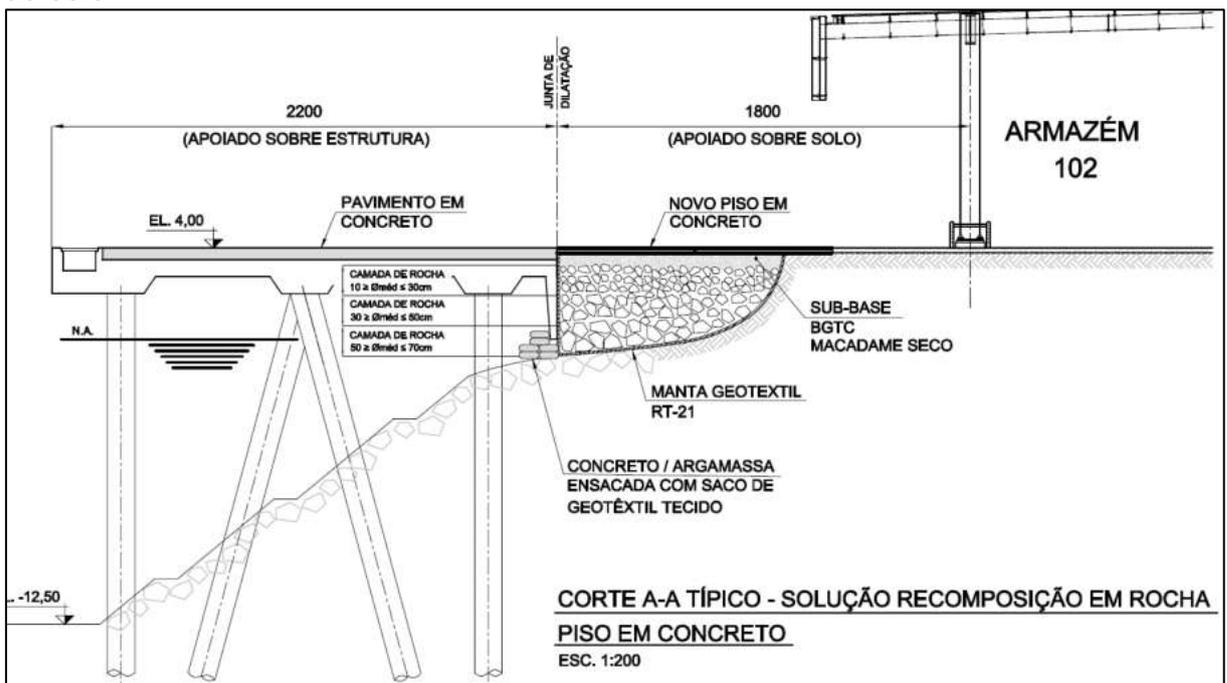
Com a manta geotêxtil aplicada, deu-se início a recomposição do aterro. Nesta etapa, foram utilizadas rochas de granulometria definidas em projeto. A figura 43 apresenta as divisões em camadas e as faixas granulométricas exigidas em cada uma delas.

Figura 43 - Corte da seção transversal do projeto com detalhe para a recomposição do solo

Portanto, o projeto define que o lançamento das rochas deve obedecer a uma sequência de três camadas, sendo elas:

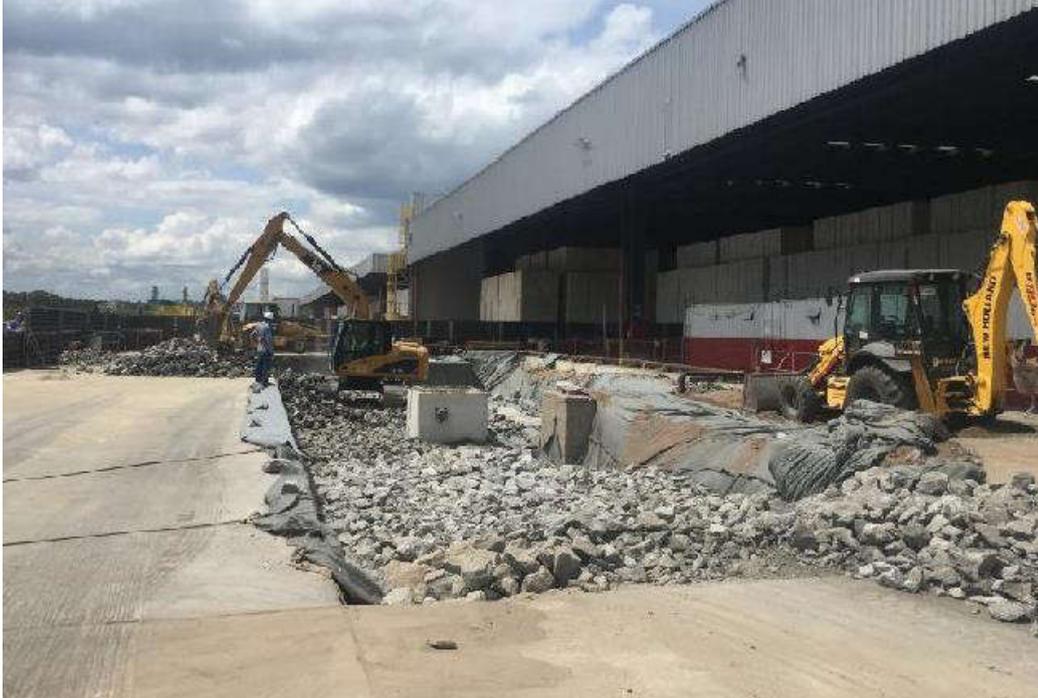
Figura 44 - Recomposição das camadas com rochas de granulometria diversas

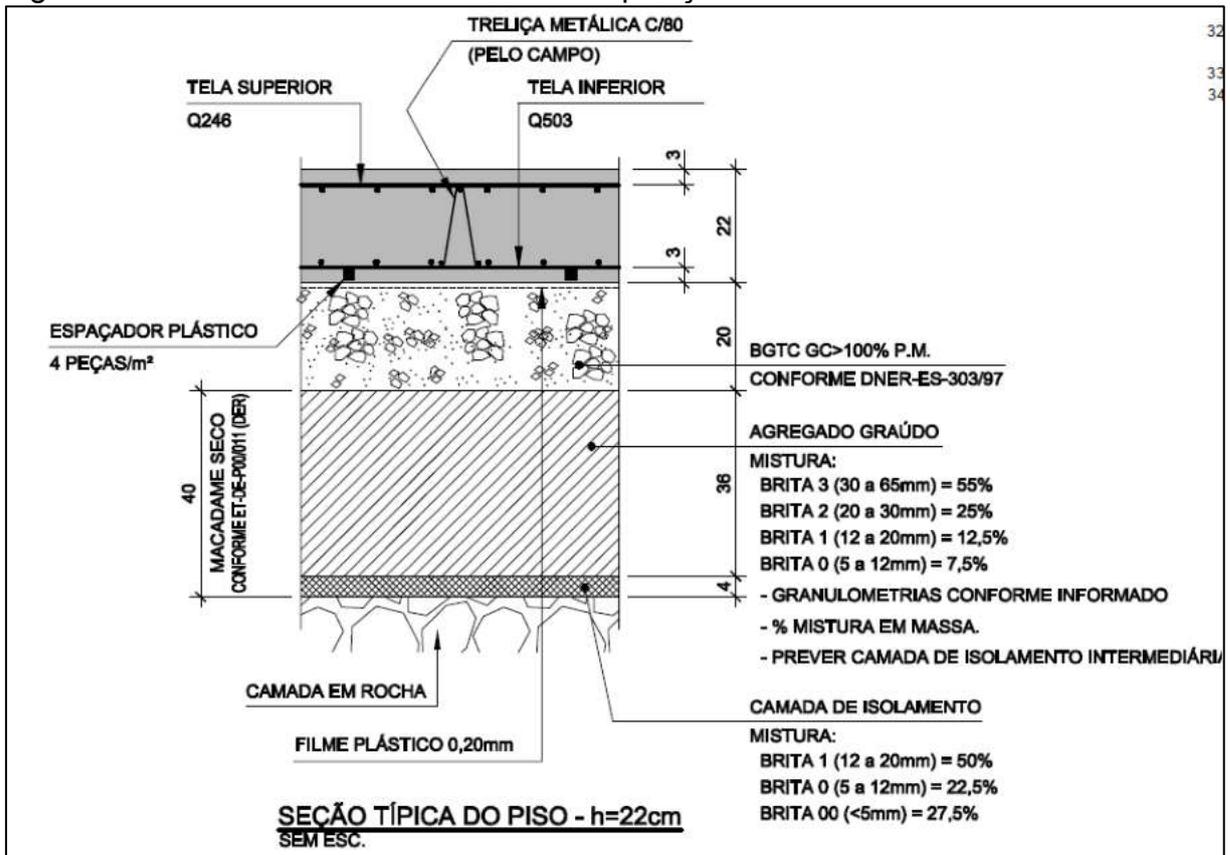
Figura 45 - Detalhe das camadas de recomposição do solo

Após o término do lançamento e acomodação das rochas, o projeto prevê uma camada de isolamento, separando assim o material já depositado com a sub-base que será feita com macadame seco.

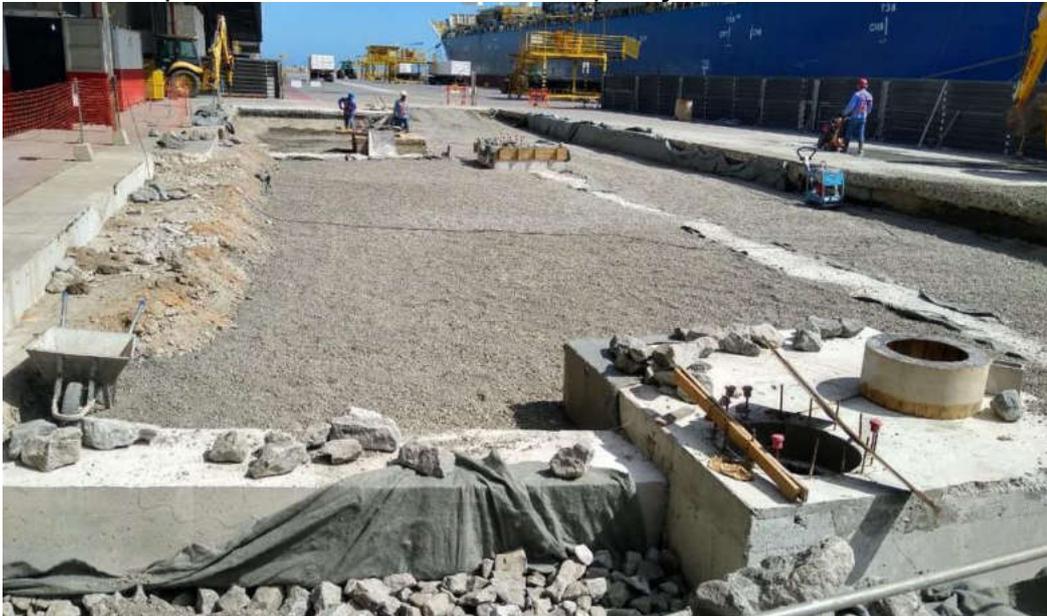
Figura 46 - Vista parcial da obra durante a recuperação do solo

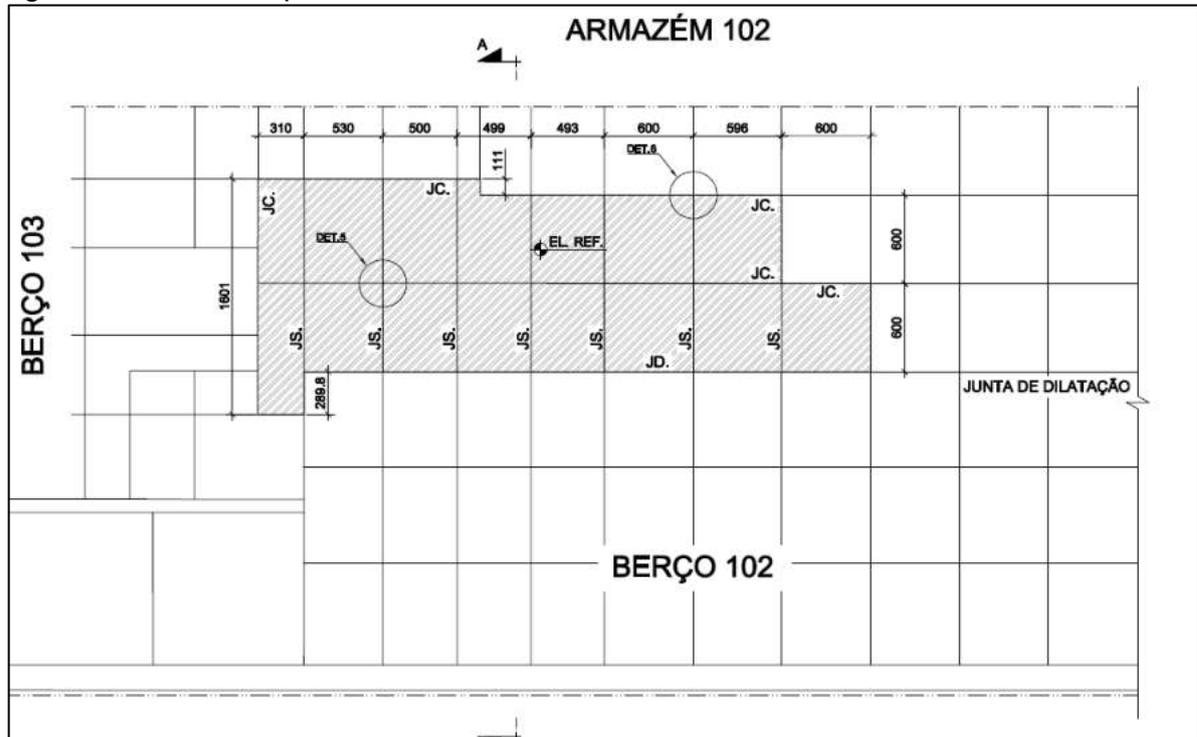
Figura 47 - Área de piso em concreto armado

Para isso, previamente, a Empresa Operadora (2019) executou a perfuração dos pontos das barras de transferência em todo o perímetro do trecho destacado. As barras de transferência permitem a transição de cargas entre as placas de concreto. Esta atividade, seguiu os procedimentos de execução descritos abaixo:

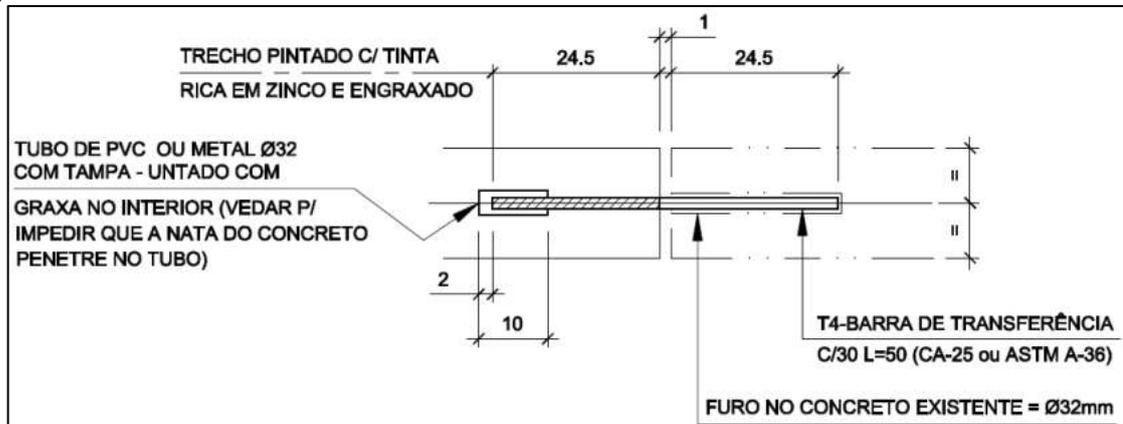
Figura 48 - Detalhe da barra de transferência no concreto existente
