**ANÁLISE DA RECUPERAÇÃO ESTRUTURAL DE UM CAIS PORTUÁRIO**  
**COLAPSADO APÓS SWELL**

Trabalho de Conclusão de Curso apresentado ao  
Curso de Engenharia Civil das Faculdades  
Integradas de Aracruz, como requisito parcial para  
obtenção do grau de Bacharel em Engenharia Civil.

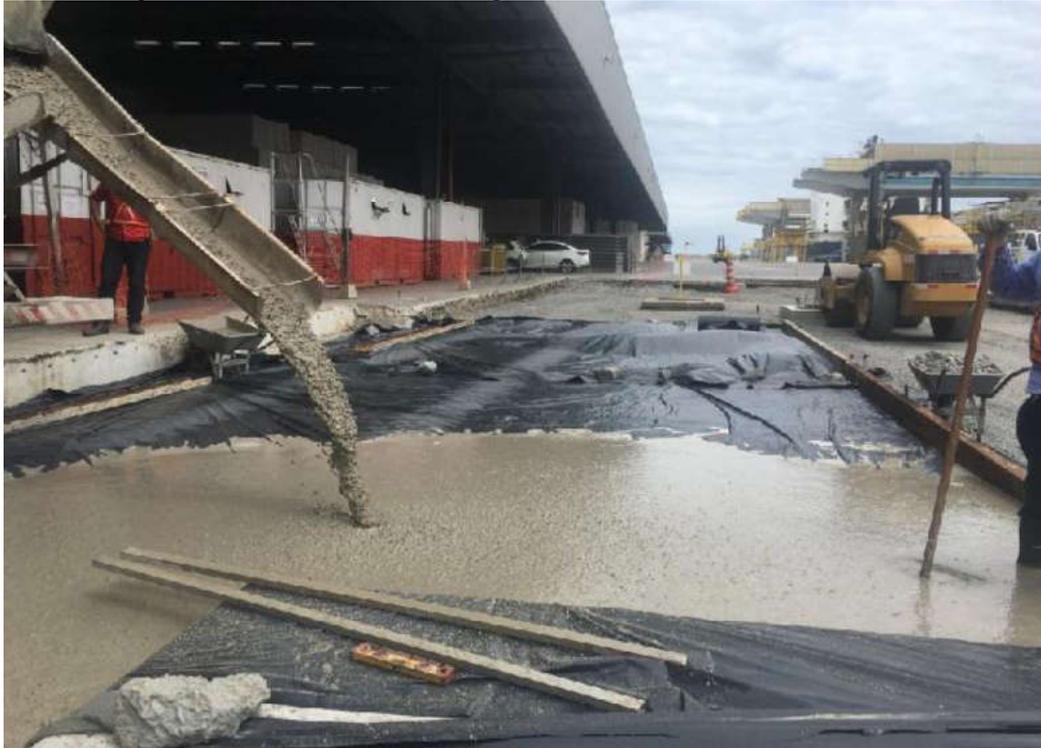
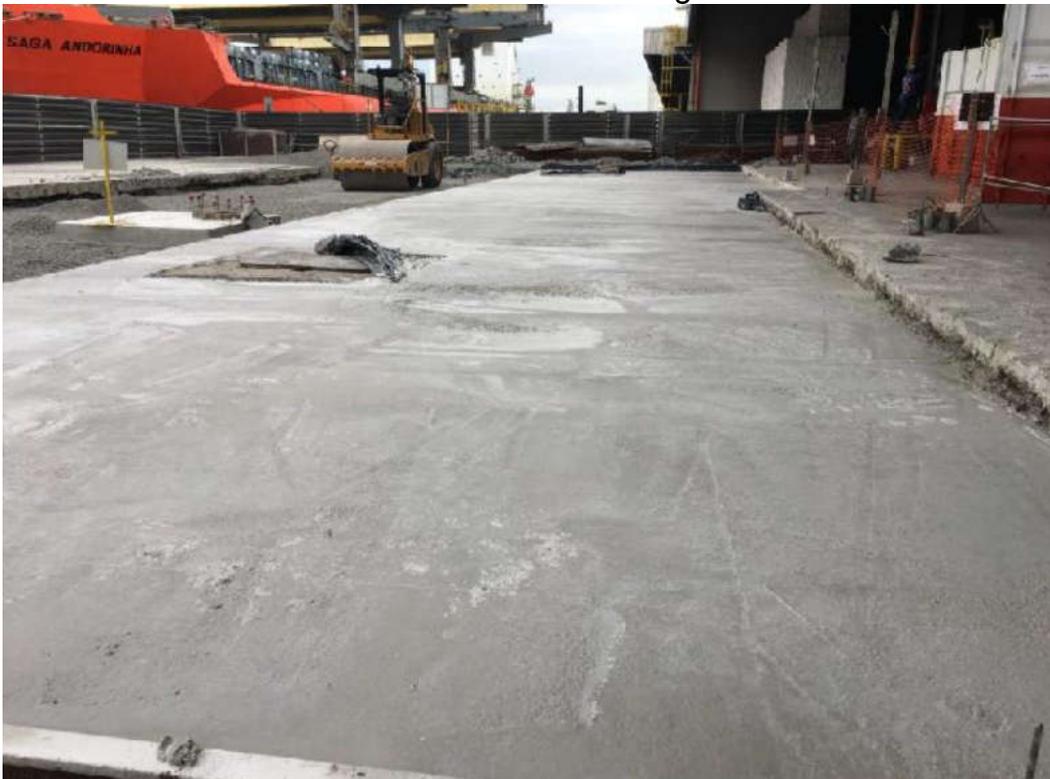
Figura 49 - Lançamento do concreto magro

Figura 50 - Trecho da obra coberto com concreto magro

A obra segue então para a etapa de execução do lastro de concreto magro. Esta camada em concreto sem armadura tem a função de servir como base para o piso e separá-lo das camadas de materiais empregados anteriormente Empresa Operadora (2019). Desta forma, previne-se que a umidade e os agentes químicos presentes no solo, como sulfatos, danifiquem e enfraqueçam o concreto, evitando assim, o risco de não atingir a resistência necessária.

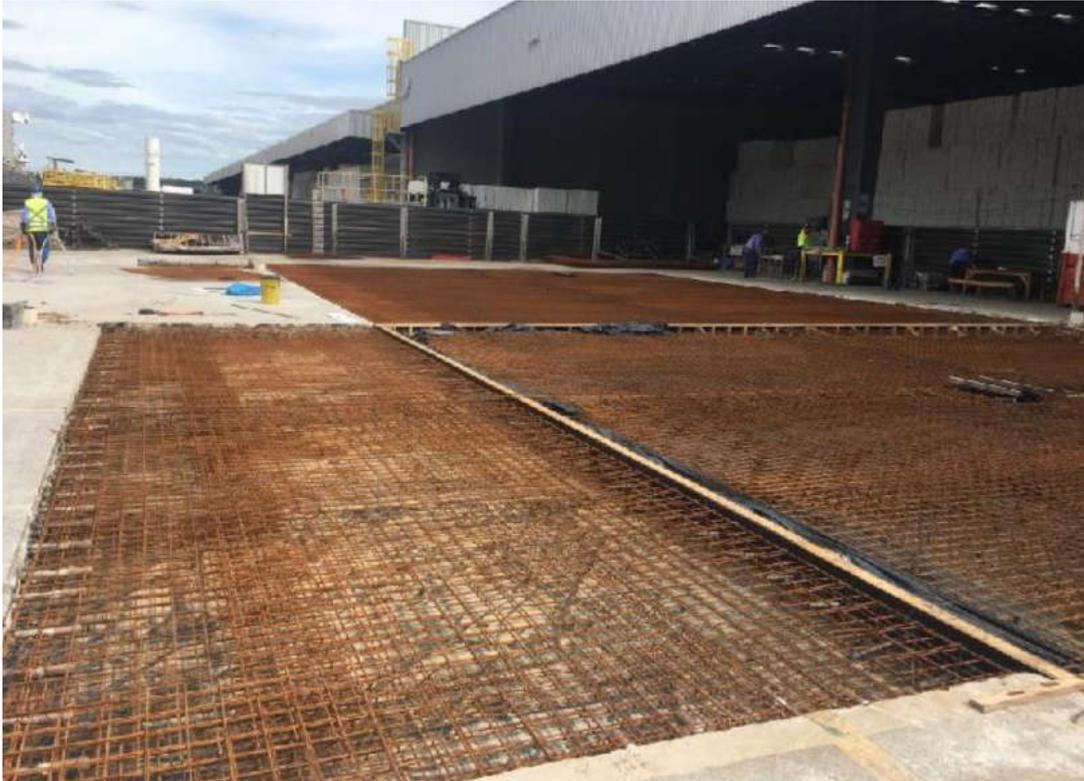
Figura 51 - Trecho da obra com a armadura montada

O piso em concreto armado está dividido em 15 placas. Estas placas são construídas sobre o concreto magro e seguem o mesmo procedimento de execução descrito abaixo:

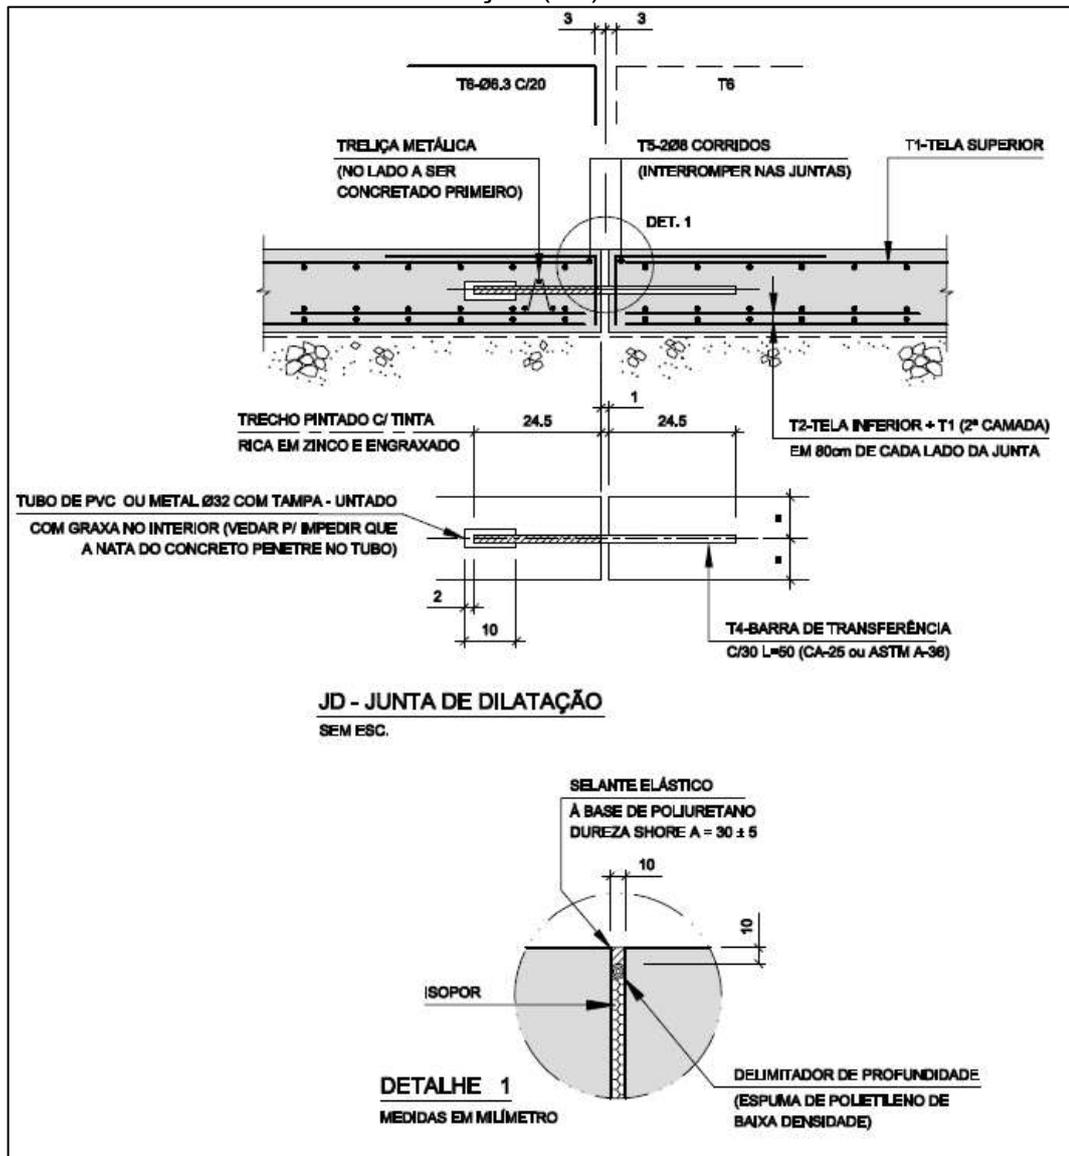
Figura 52 - Detalhe da Junta de Dilatação (JD)

Esta junta possui espessura de 1 centímetro e é preenchida com três materiais diferentes.

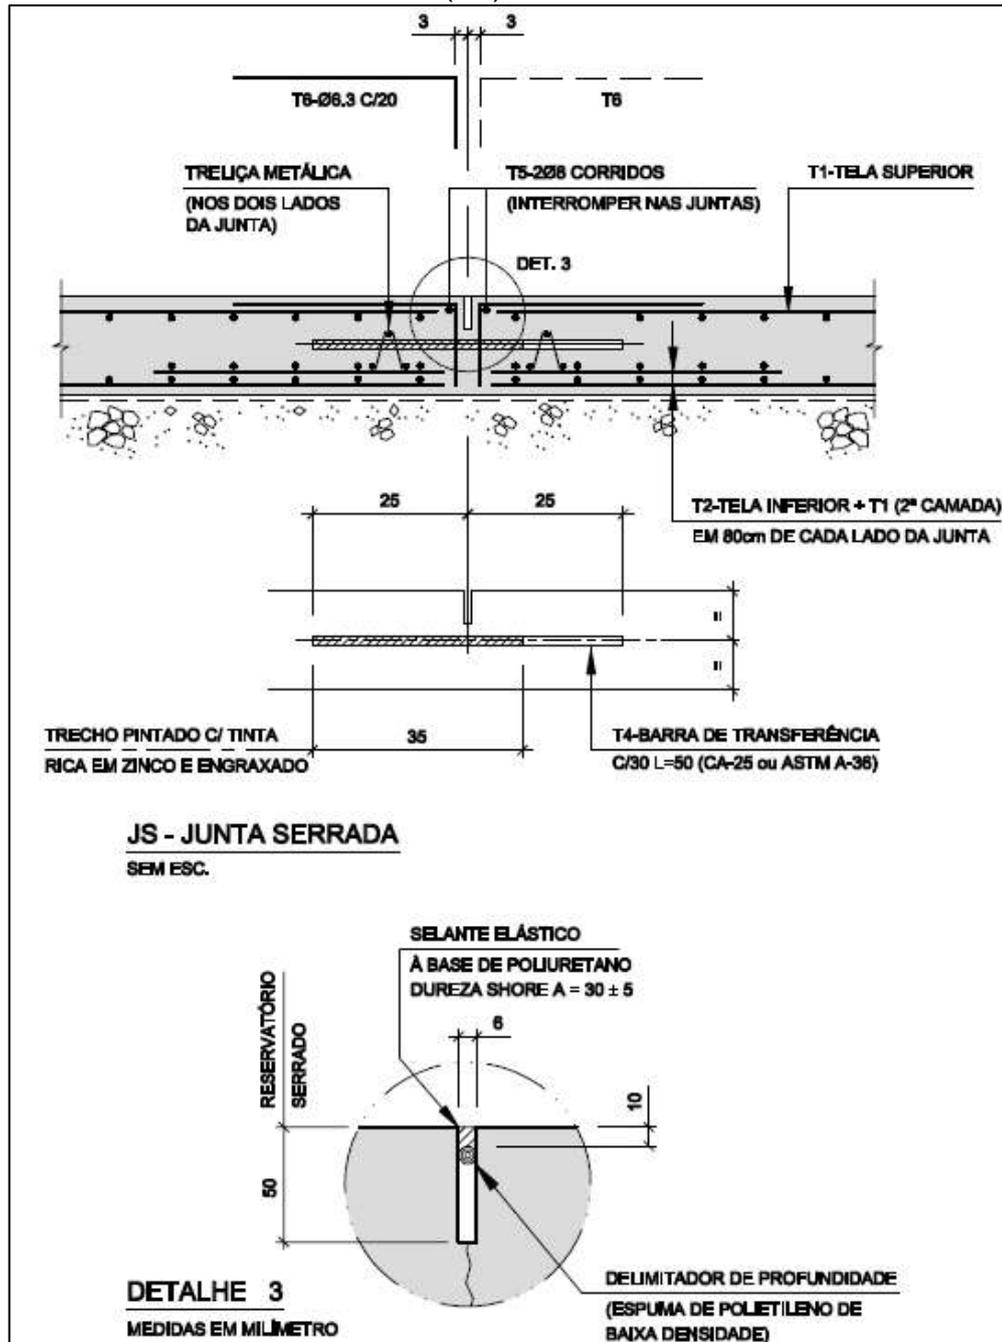
Figura 53 - Detalhe da Junta Serrada (JS)

Nota-se que diferentemente da Junta de Dilatação, a Junta Serrada possui uma abertura de 6 milímetros de diâmetro e profundidade máxima de 50 milímetros. Também há um delimitador de profundidade aos 10 milímetros, utilizando espuma de polietileno de baixa densidade. O espaço entre o delimitador e a superfície recebe selante elástico à base de poliuretano.

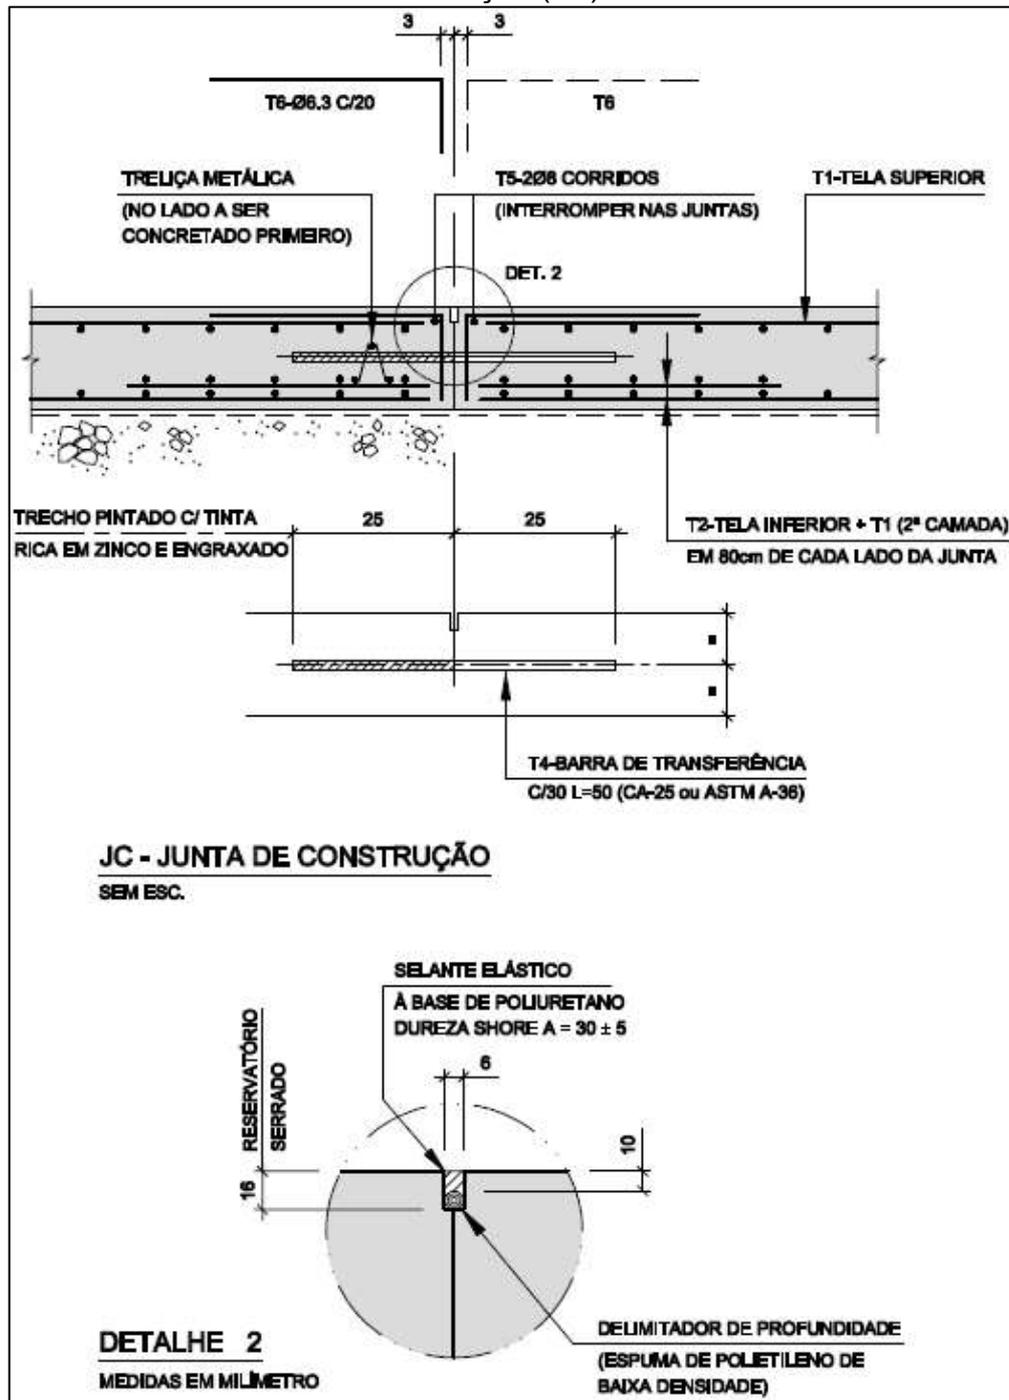
Figura 54 - Detalhe da Junta de Construção (JC)

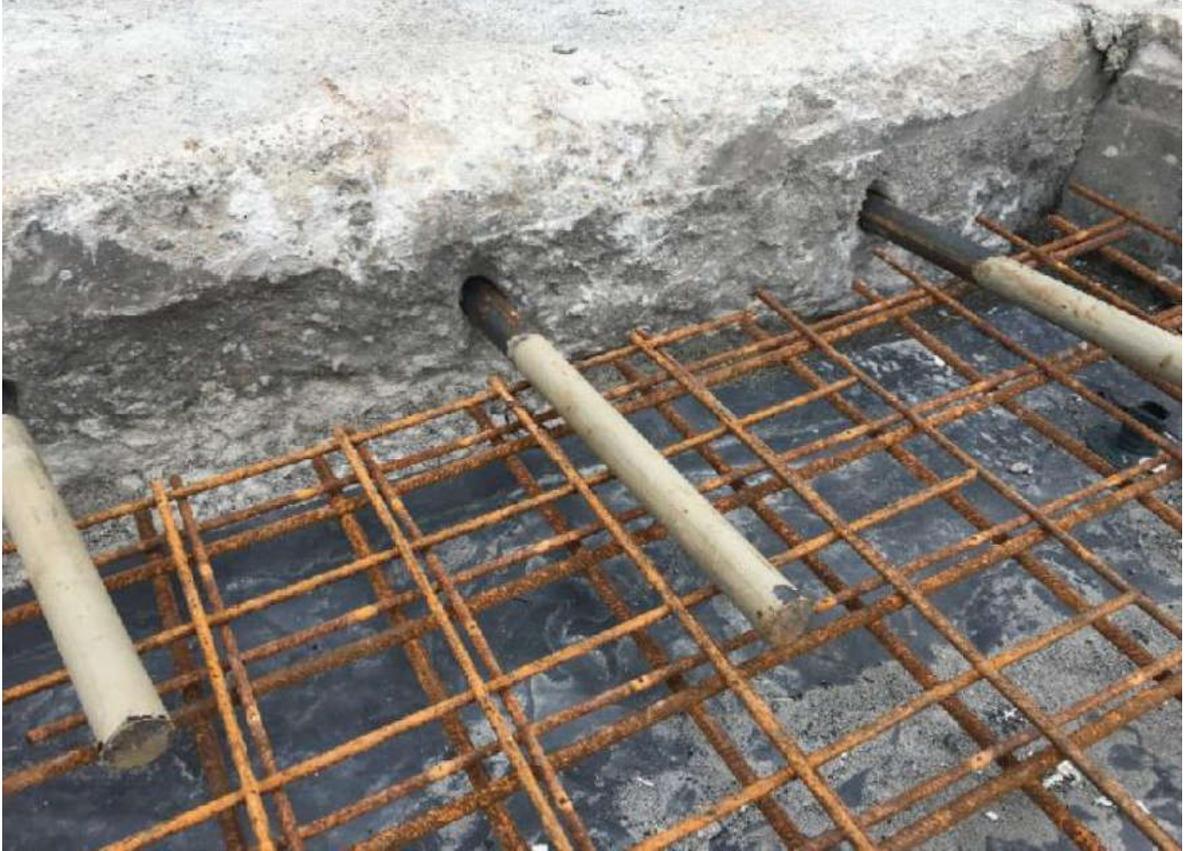
Figura 55 - Fotografia das barras de transferência instaladas no concreto

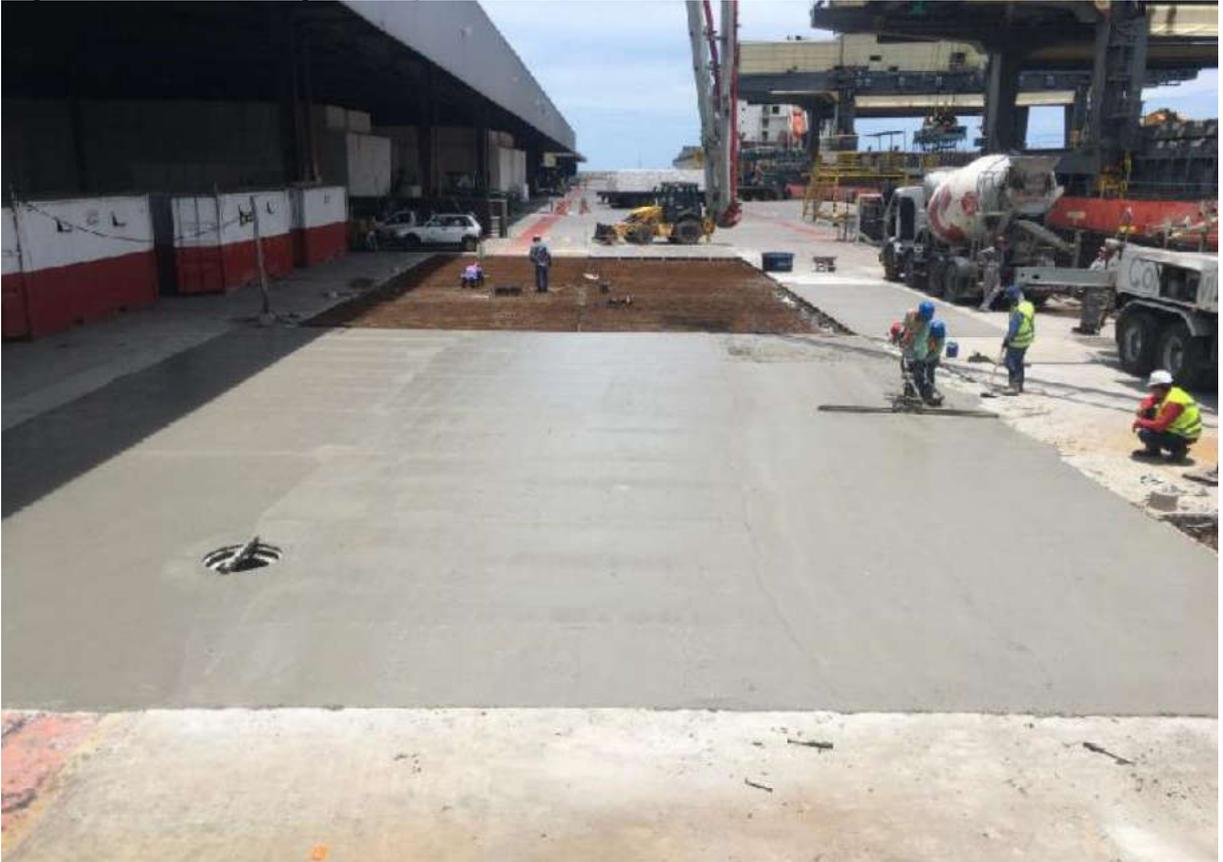
Figura 56 - Concretagem do piso do cais

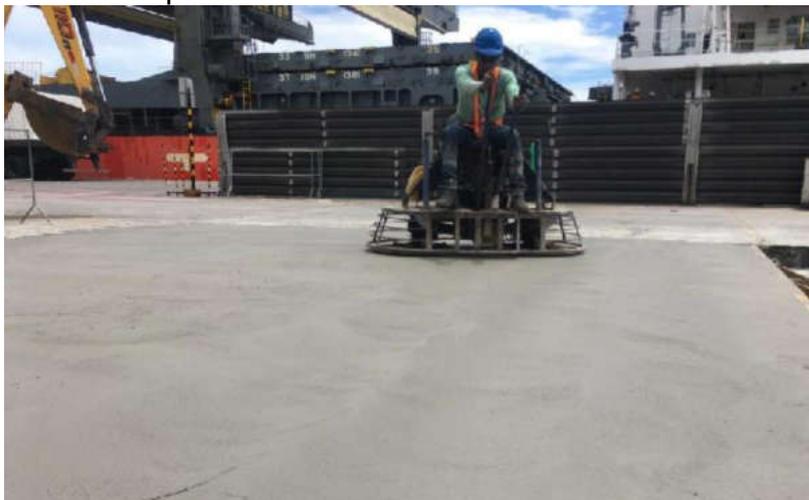
Figura 57 - Polimento do piso do cais

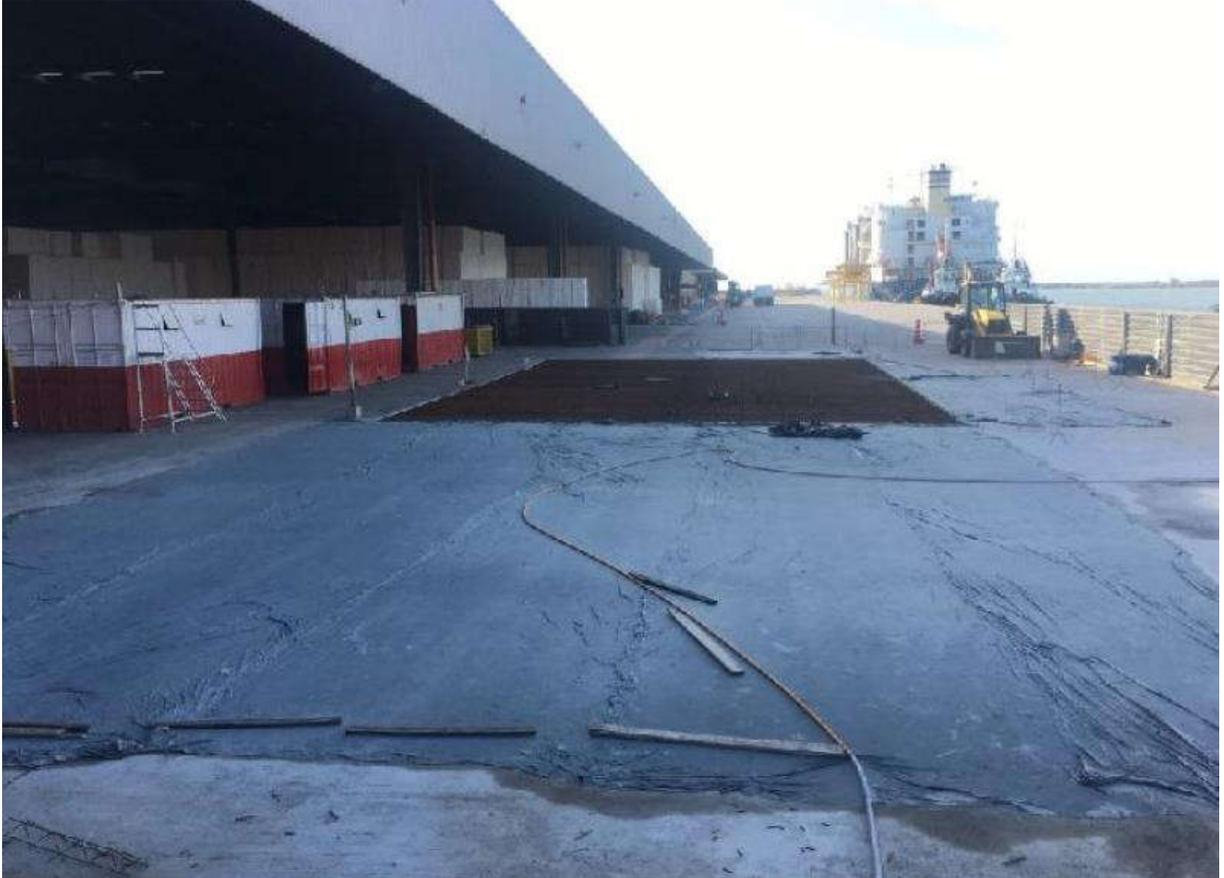
Figura 58 - Cura úmida do concreto

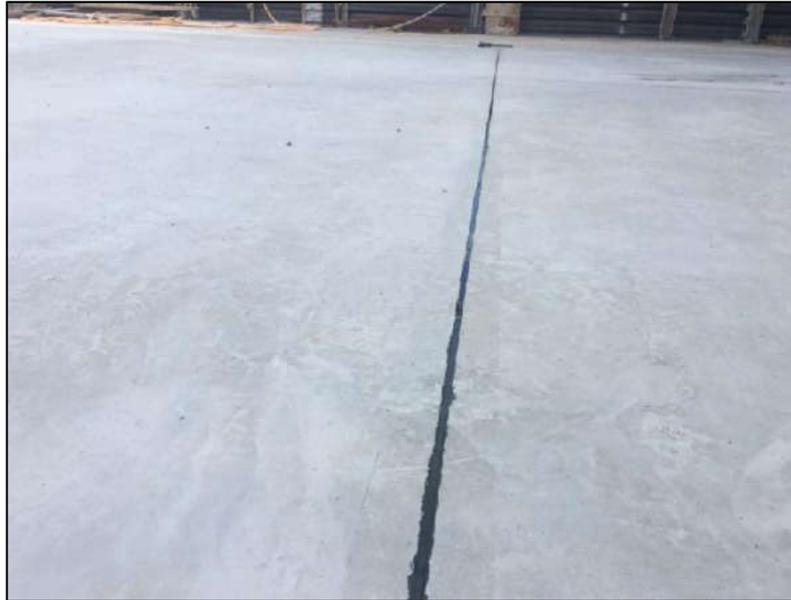
Figura 59 - Tratamento das Juntas

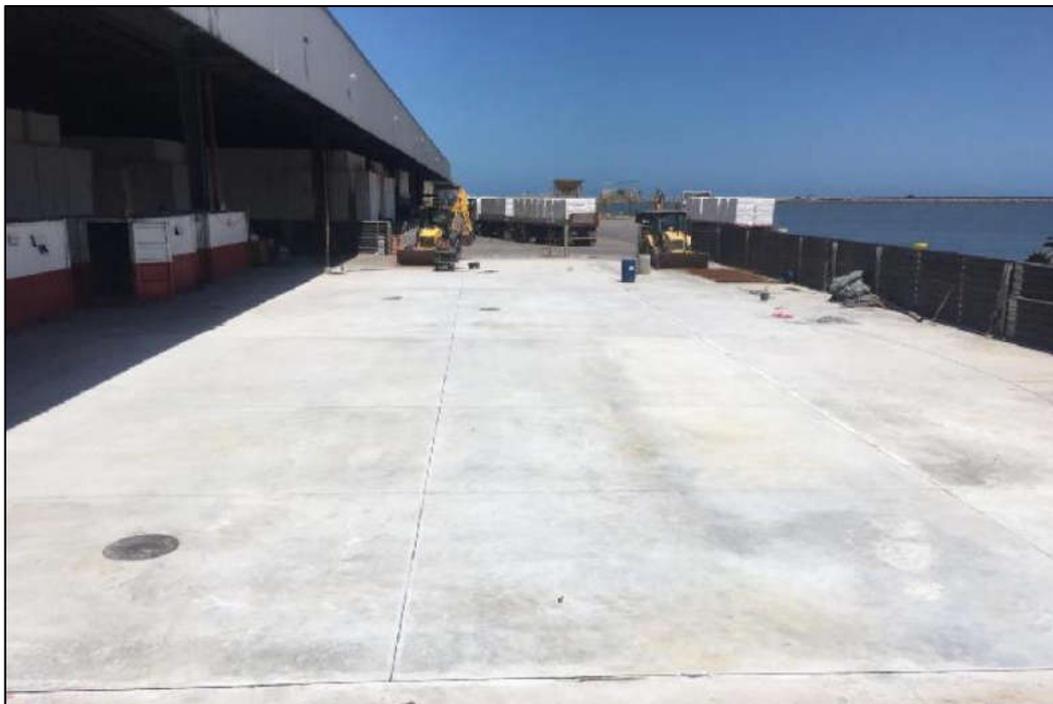
Figura 60 - Obra finalizada
