FACULDADES INTEGRADAS DE ARACRUZ – FAACZ
CURSO SUPERIOR DE ENGENHARIA CIVIL

**RECUPERAÇÃO ESTRUTURAL DE UM CAIS: UMA ANÁLISE DE UM BERÇO DE
ATRACAÇÃO**

Trabalho de Conclusão de Curso apresentado a
Coordenadoria do Curso de Engenharia Civil das
Faculdades Integradas de Aracruz – FAACZ,
como requisito parcial para a obtenção do título de
Bacharel em Engenharia Civil.

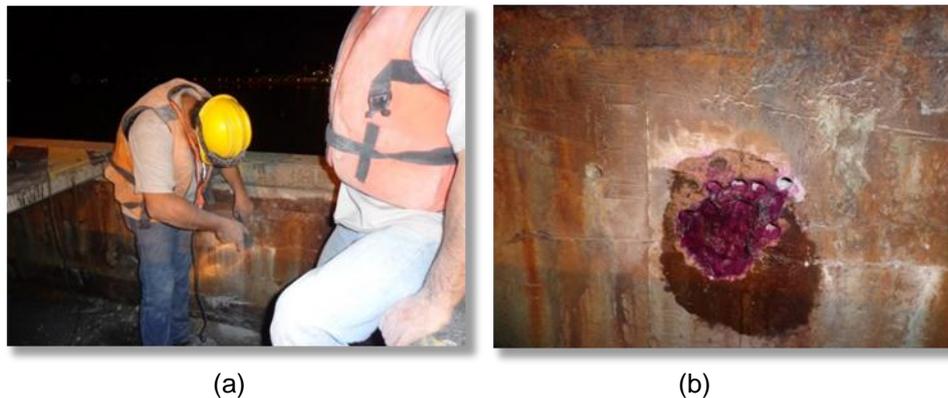
Figura 12 - a) Quebra até exposição da armadura; b) Região após a aplicação de fenolftaleína. Neste caso, a coloração obtida foi vermelho-carmim.
