**ANÁLISE DE ESTRUTURAS DE CONCRETO ARMADO SUBMETIDAS A  
AMBIENTES SATURADOS POR CLORETO: ESTUDO DE CASO EM  
LINHARES - ES**

Trabalho de Conclusão de Curso apresentado à  
Coordenadoria do Curso de Engenharia Civil das  
Faculdades Integradas de Aracruz – FAACZ  
como requisito parcial para obtenção do título de  
Graduação em Engenharia Civil.

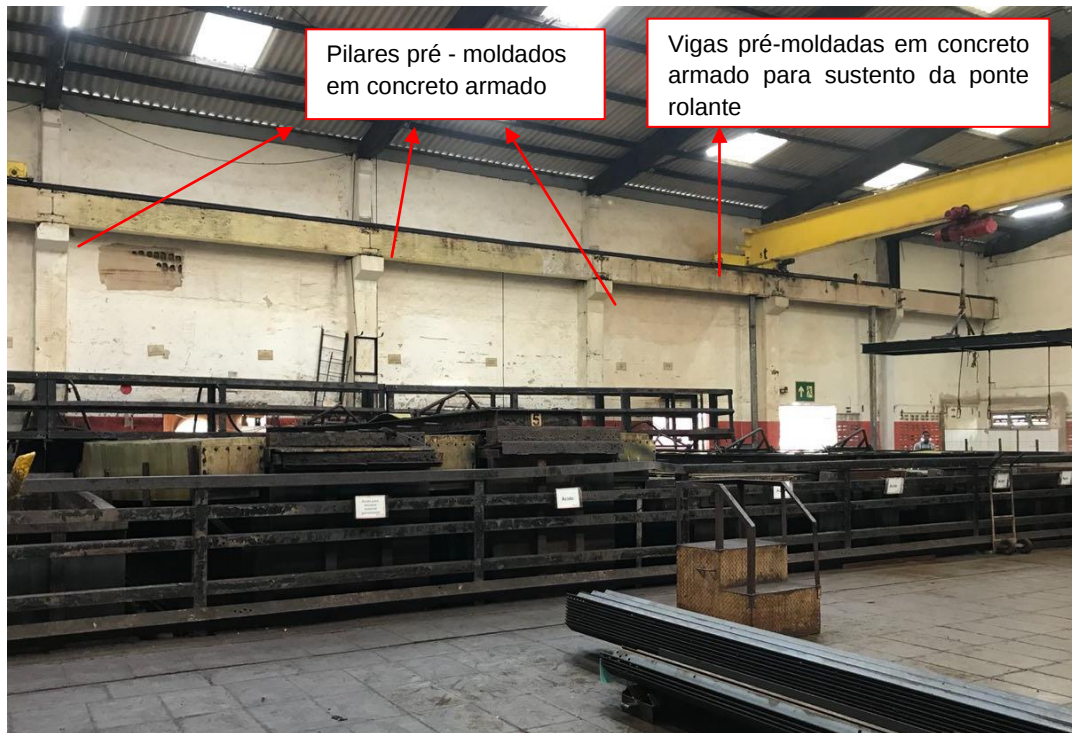
**Figura 11 – Galpão de decapagem da indústria onde foi realizado o estudo de caso**

As estruturas analisadas foram pilares pré-moldados em concreto armado compostos por consolos para apoio da calha e das vigas de sustento para a ponte rolante, vigas pré-moldadas em concreto armado para sustento da ponte rolante, conforme identificados na Figura 10, e um tanque em concreto armado revestido internamente com fibra de vidro, onde era armazenado o ácido clorídrico, atualmente está desativado visto que a estrutura se encontra em estado de deterioração. A Figura 11 identifica o tanque que está em desuso atualmente.
